1.1. Nombre del Bien	KR 2 12 B 5	1.2. Otros nombres	N.A.
1.3. Pertenece a valoración colectiva	No	1.4. Nombre	N.A.

3.1. Departamento	Bogotá	3.2. Municipio	Bogotá D.C.
3.3. Nomenclatura	KR 2 12 B 5	3.4. Nomenclatura antigua	N.A.
3.5. Barrio	La Concordia	3.6. Código Barrio	003104
3.7. Dentro de sector urbano histórico	Si	3.8. Nombre sector urbano	Sector Urbano Antiguo
3.9. No. de manzana	002	3.10. No. de predio	001
3.11. CHIP	AAA0030JOJH	3.12. Localidad	Candelaria
3.13. Dentro de perímetro urbano	Si	3.14. UPZ	94
3.15. Nombre UPZ	Candelaria

FICHA DE INVENTARIO Y VALORACIÓN DE BIENES CULTURALES INMUEBLES

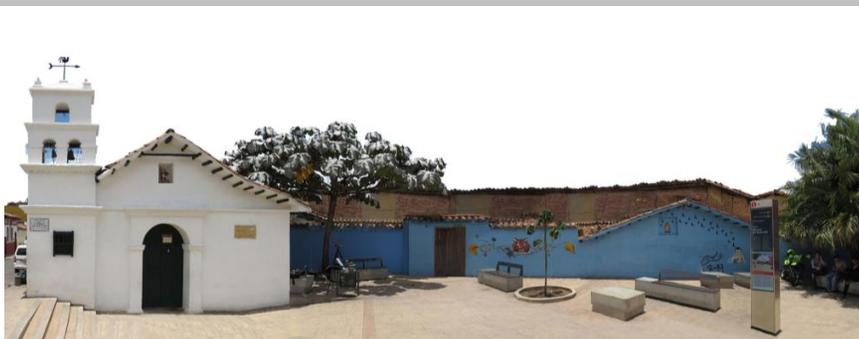
9. FOTOGRAFÍA DEL INMUEBLE

14. DESCRIPCIÓN	
<p>Inmueble de 1 piso paramentado en 1 predio esquinero con forma irregular, cuyas dimensiones son: frente de 8.6m y fondo de 14.04 m; para una proporción de 1 a 1.6 veces, con frentes sobre la Calle 12 B y la plazoleta del Chorro de Quevedo. La ocupación del predio se realiza a través de una tipología basilical de 1 nave, con 2 patios laterales por el costado nororiental; en ella funciona 1 capilla, 1 planta eléctrica y 1 local comercial. A la capilla se ingresa desde la plazoleta a través de un atrio deprimido; al patio, también en un nivel inferior, se accede a través de escaleras, y en torno a él existen 2 habitaciones, sin uso aparente, y la planta eléctrica. Por el costado norte existe, además, un local comercial. La fachada principal de la ermita, hacia el oriente, consta de 1 piso con vanos verticales, alero en 2 vertientes de acuerdo con el modelo de las iglesias doctrineras, y espadaña de 4 niveles en la esquina suroriental, con remate en hastial; veleta de viento en forja y 4 pináculos. Está resuelta en 1 plano de paramento. El imafronte está estructurado en 1 eje central con 2 vanos, 1 de acceso con portada y otro de ventana en la parte superior. La espadaña, también estructurada en 1 eje cuenta con 3 vanos: 2 en el penúltimo nivel y 1 en el último, en los cuales están ubicadas las campanas. Por el costado sur, también paramentado, con zócalo revocado y alero, cuenta con 3 vanos de ventana, y por el norte, con 2 vanos de ventana de distintas proporciones. El cerramiento del otro volumen, al norte, está resuelta en 3 planos en diagonal, conformando una línea quebrada en planta, y presenta un perfil irregular con remate plano y en hastial; cuenta con 1 único vano de acceso. El sistema estructural es de muros de carga en ladrillo y adobe con cubierta a 2 aguas en teja de barro y estructura de madera. Los muros presentan revestimiento en pañete y pintura, y los pisos en tablón de gres, cemento y baldosín cerámico. Las carpinterías, tanto en fachada como al interior, son en madera.</p>

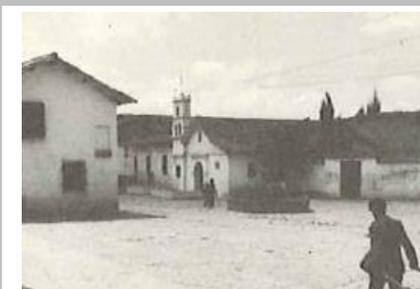
10. FOTOGRAFÍA DEL CONTEXTO
11. FOTOGRAFÍA ANTIGUA

Fuente: Recorridos fotográficos por el centro de Bogotá, Noviembre 1981 - Febrero 1982. Colcultura

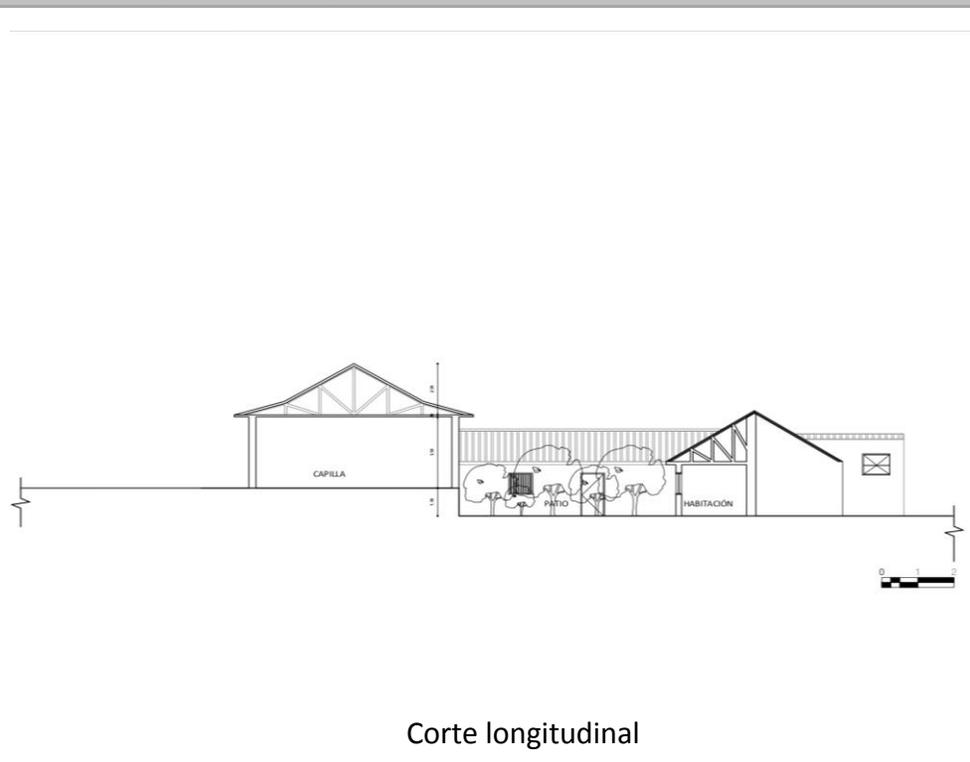
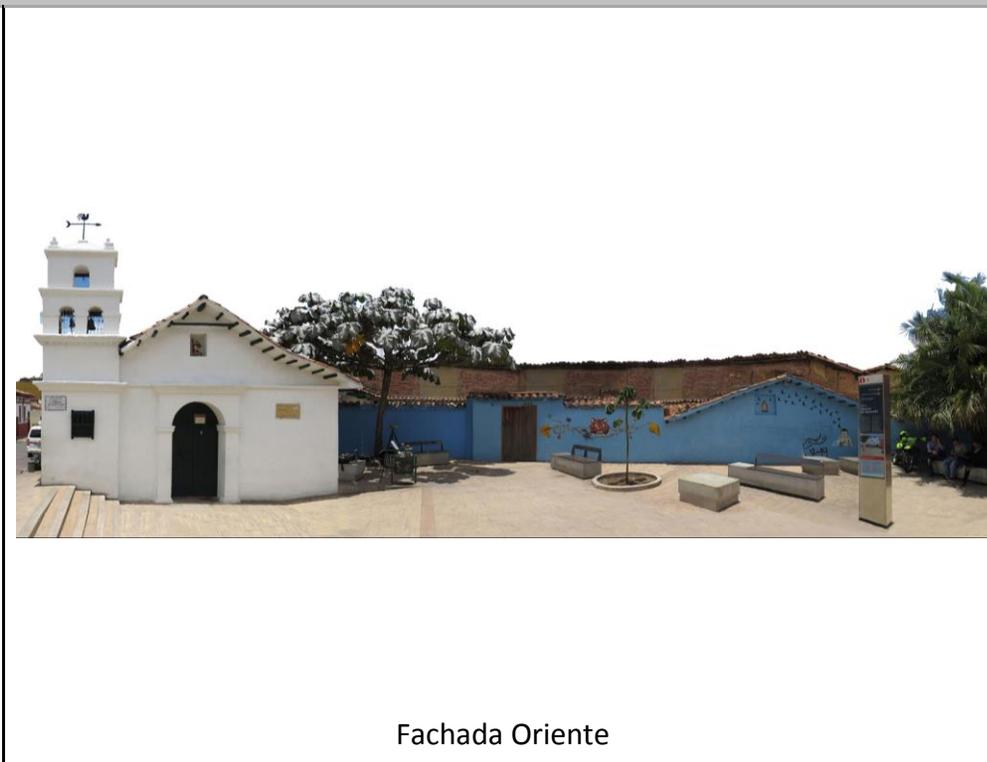
19. PLANIMETRÍA (FACHADA, CORTE)

Valor estético: De acuerdo con lo descrito y su valoración histórica, el inmueble puede leerse de forma integral ya que no evidencia modificaciones. Se trata de un inmueble moderno con influencia del lenguaje de la arquitectura del s. XVI, ya que se hizo a imagen de un inmueble de ese período. Consta de una fachada heterogénea en la que resalta el imafrente de la capilla y la espadaña de 3 vanos para las campanas. Cuenta además con un volumen de patio lateral, a través del cual se vincula con la arquitectura del sector, conservando su altura y lenguaje. Al interior conserva parte de sus elementos originales, como acabados de pisos, muros, carpinterías y estructura de cubierta en madera.
