FICHA DE INVENTARIO Y VALORACIÓN DE BIENES CULTURALES INMUEBLES

1.1. Nombre del Bien	CL 12 B 2 68	1.2. Otros nombres	N.A.
1.3. Pertenece a valoración colectiva	No	1.4. Nombre	N.A.

9. FOTOGRAFÍA DEL INMUEBLE

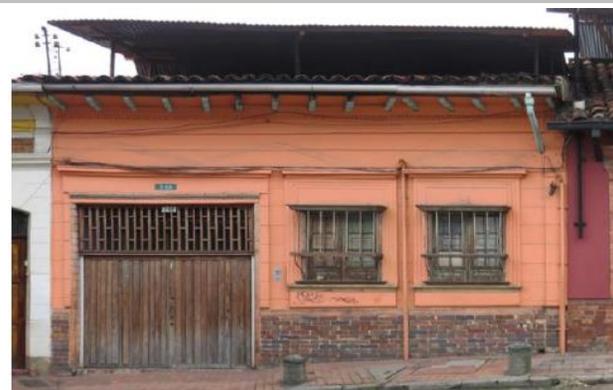
14. DESCRIPCIÓN	
<p>Inmueble de 1 piso paramentado en un predio medianero con forma rectangular, cuyas dimensiones son: frente de 7 m y fondo de 49.3 m, logrando una proporción de 1 a 7 veces aproximadamente, con frente sobre la Calle 12 B. La ocupación del predio se realiza a través de una sucesión de 2 patios laterales y traspatio. Tiene uso residencial. La fachada consta de 1 piso, resuelta en 1 plano de paramento, con zócalo en ladrillo a la vista, vanos verticales (2 de ventana hacia el costado oriental, ambos con marco estriado rematado en cornisa, caja en madera y hierro, y otro de acceso al occidente con similar decoración) y alero en madera sobre canes con canal metálica. El sistema estructural es de muros de carga en ladrillo pañetado y pintado, con acanaladuras horizontales en fachada, y cubierta a 2 aguas en teja de barro con estructura presumiblemente en madera. Se desconocen detalles de acabados al interior. Las carpinterías de fachada son en madera y hierro.</p>

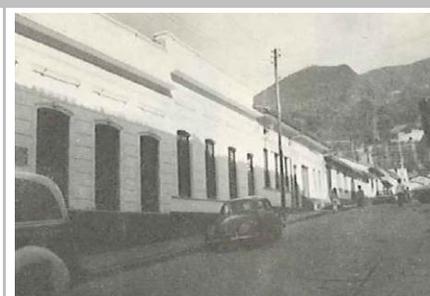
11. FOTOGRAFÍA ANTIGUA

Fuente: Recorridos fotográficos por el centro de Bogotá, Noviembre 1981 - Febrero 1982. Colcultura
