FICHA DE INVENTARIO Y VALORACIÓN DE BIENES CULTURALES INMUEBLES

1.1. Nombre del Bien	CL 12 B 2 80	1.2. Otros nombres	N.A.
1.3. Pertenece a valoración colectiva	No	1.4. Nombre	N.A.

3.1. Departamento	Bogotá	3.2. Municipio	Bogotá D.C.
3.3. Nomenclatura	CL 12 B 2 80	3.4. Nomenclatura antigua	N.A.
3.5. Barrio	La Concordia	3.6. Código Barrio	003104
3.7. Dentro de sector urbano histórico	Si	3.8. Nombre sector urbano	Sector Urbano Antiguo
3.9. No. de manzana	002	3.10. No. de predio	011
3.11. CHIP	AAA0030JOUZ	3.12. Localidad	Candelaria
3.13. Dentro de perímetro urbano	Si	3.14. UPZ	94
3.15. Nombre UPZ	Candelaria

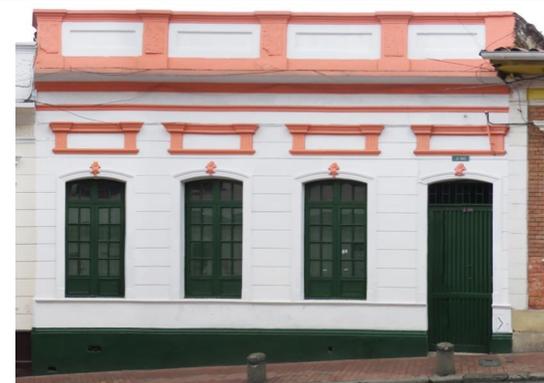
9. FOTOGRAFÍA DEL INMUEBLE

14. DESCRIPCIÓN	
<p>Inmueble de 1 piso y un mezzanine, paramentado en un predio medianero con forma rectangular, cuyas dimensiones son: frente de 8.18 m y fondo de 26 m, logrando una proporción de 1 a 3.2 veces aproximadamente, con frente sobre la Calle 12 B. La ocupación del predio está establecida por un volumen con sucesión de 2 patios laterales, de los cuales el posterior está construido, no en su totalidad. De acuerdo con planos de revisión documental, al inmueble se ingresa a través de un zaguán lateral junto a la sala; a continuación, hay un patio, en cuya galería principal se instaló un estudio, rodeado por una habitación, un comedor y una biblioteca. En torno al segundo patio, existen: 2 habitaciones, un depósito, una cocina, un baño y una escalera de dos tramos, que posiblemente lleva a un mezzanine. La fachada está resuelta en 1 plano con zócalo revocado, vanos verticales (con arco escarzano, marco y frontón rectangular flotante delimitado por pilastras: 1 de acceso al oriente y 3 de ventana por el occidente), y cornisa prolongada con ático. El sistema estructural es de muros de carga en ladrillo pañetado y pintado, y cubierta a 2 aguas en teja de barro con estructura de madera. Se desconocen detalles de acabados al interior. En fachada, las carpinterías son en madera con superficies vidriadas, pero las del acceso fueron reemplazadas por otras metálicas.</p>

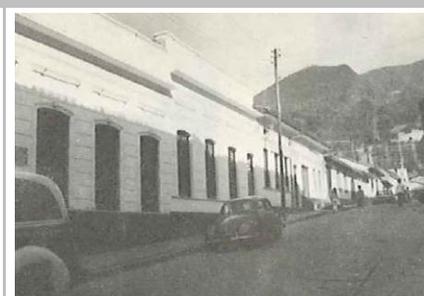
11. FOTOGRAFÍA ANTIGUA

Fuente: Recorridos fotográficos por el centro de Bogotá, Noviembre 1981 - Febrero 1982. Colcultura

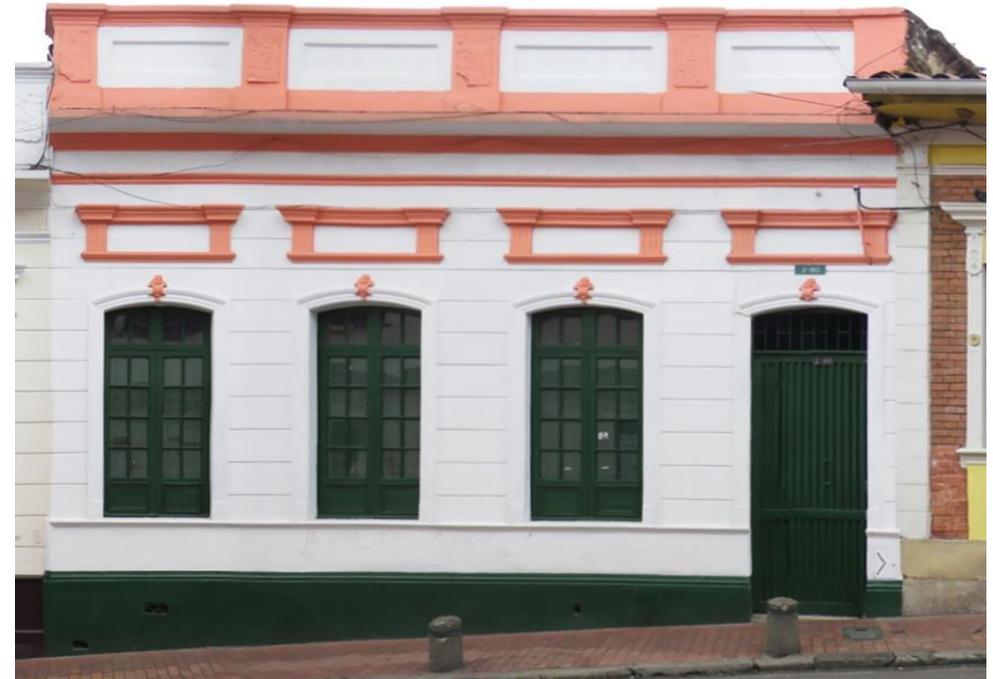
Fachada Sur

Valor estético: De acuerdo con lo descrito y su valoración histórica, el inmueble puede leerse de forma parcial debido a sus modificaciones. Se trata de un inmueble tradicional representativo de la arquitectura republicana y de la influencia del lenguaje academicista con referencias y variaciones locales del s. XIX. Consta de una fachada plana con elementos decorativos resaltando la verticalidad de los vanos e insertándose armónicamente en un perfil urbano homogéneo, y conformando simetría con el inmueble colindante por el occidente, pero con una diferencia de alturas debido a la inclinación del terreno.
