**1. DENOMINACIÓN**

1.1. Nombre del Bien	KR 3 12 B 86	1.2. Otros nombres	N.A.
1.3. Pertenece a valoración colectiva	No	1.4. Nombre	N.A.

Código de identificación	Hoja 1
003104002019	de 5

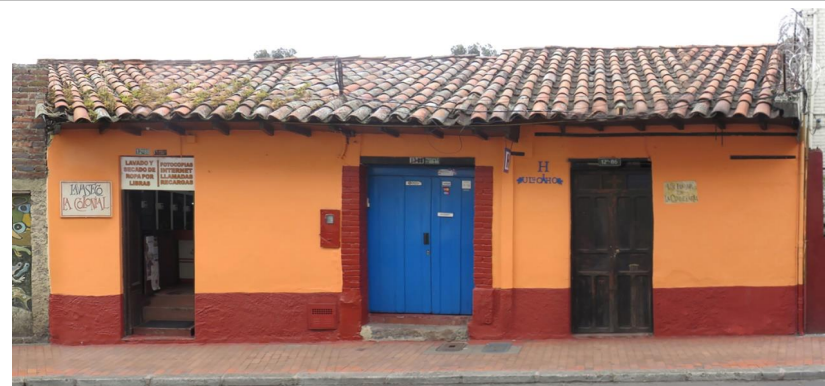
**9. FOTOGRAFÍA DEL INMUEBLE**

Inmueble de 1 piso paramentado en un predio medianero con forma rectangular, cuyas dimensiones son: frente de 10.39 m y fondo de 55.13 m, logrando una proporción de 1 a 5.3 veces aproximadamente, con frente sobre la Carrera 3. La ocupación del predio está establecida por un volumen con un patio posterior; actualmente dividido y construido, conformando un patio lateral y un volumen compacto con solar. El uso actual es de servicio, un hostel. A él se ingresa a través de un espacio flanqueado por un local y la recepción con depósito, ambos con acceso desde la calle; dicho espacio se prolonga en una circulación central que distribuye a 8 habitaciones con baño interior. En la parte posterior existe un espacio de sala y cocina con otras 5 alcobas frente al espacio de solar, el cual contiene además 2 estructuras de tienda de planta circular, que funcionan también como habitaciones. La fachada está resuelta en 1 plano con zócalo revocado con acabado rústico, vanos verticales (todos de acceso y el central, con portada en ladrillo), y alero en madera sobre canes. Al sur se observa un dintel en el muro, posiblemente correspondiente a una ventana original, dadas sus dimensiones, menores que las de los vanos centrales. El acceso al local, en el costado norte, puede responder a modificaciones en uno original de ventana. El sistema estructural es de muros de carga en ladrillo y adobe, y cubierta a 2 aguas en teja de barro con estructura de madera. La estructuras del solar son en madera con cerramiento textil. Al interior los muros tienen acabado en pañete y pintura, los pisos en tablón de gres y algunos espacios presentan cielorraso en paneles de yeso. La carpintería es en madera, tanto al interior, como en fachada, exceptuando el acceso central que es en metal.

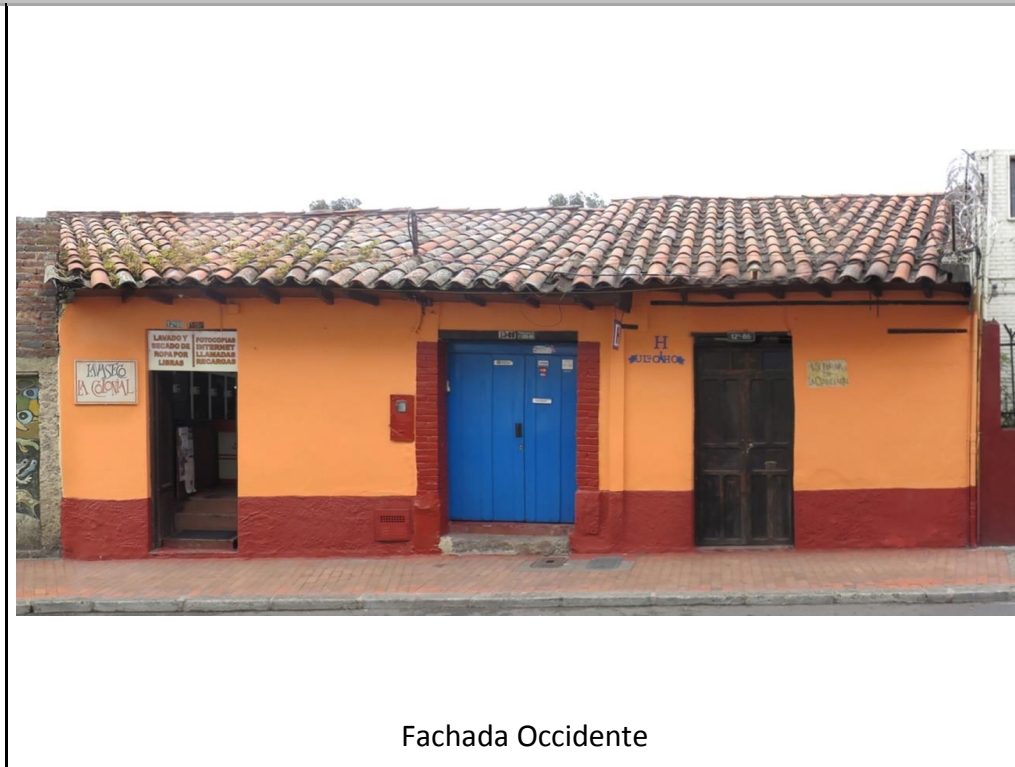
Fachada Occidente

Valor estético: De acuerdo con lo descrito y su valoración histórica, el inmueble puede leerse de forma parcial debido a sus modificaciones. Se trata de un inmueble tradicional representativo de la arquitectura republicana aun con rasgos de la arquitectura tradicional, evidente en un diseño de fachada modesto, desprovisto de ornamentación, y resaltando la portada principal de acceso, con cubierta a dos aguas en teja de barro y alero sobre el plano de fachada, con una altura que le permite insertarse armónicamente en un perfil urbano homogéneo; en ella se observan evidencias de la modificación de los vanos originales. Al interior se modificó la organización original en torno a patios laterales, aunque conserva parte del solar.
