FICHA DE INVENTARIO Y VALORACIÓN DE BIENES CULTURALES INMUEBLES

INMUEBLE No MZ 002
Hoja 1 PR 022

1.1. Nombre del Bien	CL 12 C 2 65	1.2. Otros nombres	N.A.
1.3. Pertenece a valoración colectiva	No	1.4. Nombre	N.A.

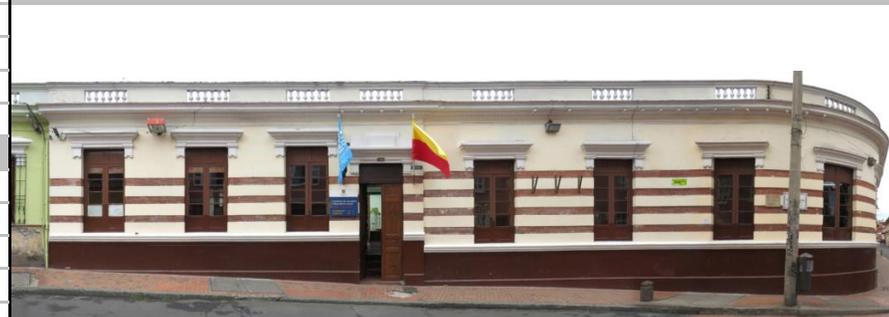
9. FOTOGRAFÍA DEL INMUEBLE

Inmueble de 1 piso paramentado en un predio esquinero con forma irregular y esquina redondeada, cuyas dimensiones son: frente de 23.27 m y fondo de 22.45 m, logrando una proporción de 1 a 1 vez aproximadamente, con frentes sobre la Calle 12 C y la Carrera 3. La ocupación del predio está establecida por un volumen con 2 patios centrales separados por un muro con cancel en madera. A él se accede desde la Calle 12 C a través de un vestíbulo escalonado que conduce al patio de menores dimensiones, comunicado con el más amplio a través de un vano de acceso en el muro que los separa; ambos están delimitados por galerías apoyadas en pies derechos. En torno a ellos existen 9 espacios de oficinas y servicios, y 1 sala múltiple en la parte posterior. La fachada consta de 2 frentes, cada uno está resuelto en 1 plano, con zócalo revocado con moldura de remate, vanos verticales (de ventana: 2 por el occidente, 1 en la esquina y 6 por el norte; y de puertas: 1 por el norte), cornisa denticular de 11 vanos con balaustrada. El sistema estructural es de muros de carga en ladrillo y adobe, y cubierta a 2 aguas en teja de barro con estructura de madera. Los muros presentan acabado en pañete y pintura y, en fachada, presentan acanaladuras horizontales entre los vanos, exponiendo el ladrillo. Los pisos tienen acabado en tablón de gres y madera, y la carpintería es en madera.

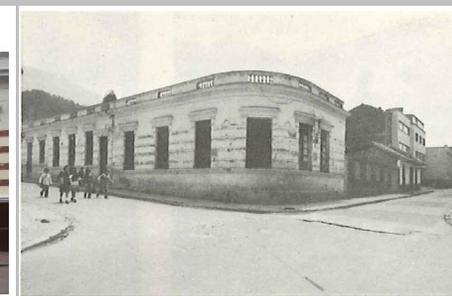
11. FOTOGRAFÍA ANTIGUA

Fuente: Recorridos fotográficos por el centro de Bogotá, Noviembre 1981 - Febrero 1982. Colcultura
