FICHA DE INVENTARIO Y VALORACIÓN DE BIENES CULTURALES INMUEBLES

USO EXCLUSIVO DEL MINISTERIO DE CULTURA		INMUEBLE No	MZ	002
Código Nacional		Hoja 1	PR	024

1.1. Nombre del Bien	CL 12 C 2 45	1.2. Otros nombres	N.A.
1.3. Pertenece a valoración colectiva	No	1.4. Nombre	N.A.

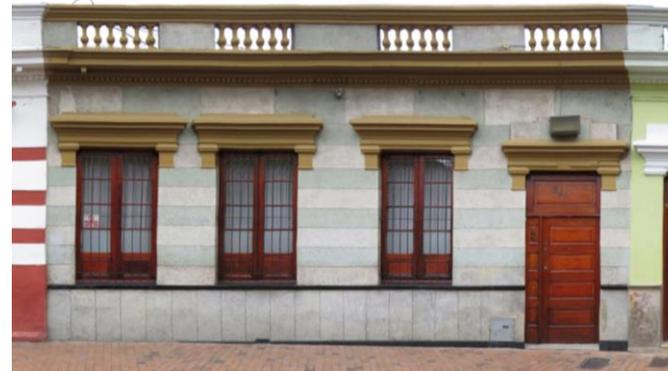
9. FOTOGRAFÍA DEL INMUEBLE

14. DESCRIPCIÓN					17. RESEÑA HISTÓRICA						
<p>Inmueble de 1 piso paramentado en un predio medianero con forma rectangular, cuyas dimensiones son: frente de 8.59 m y fondo de 22.19 m, logrando una proporción de 1 a 2.6 veces aproximadamente, con frente sobre la Calle 12 C. La ocupación del predio está establecida por un volumen con sucesión de 2 patios laterales al lado occidental, y un patio posterior lateral al lado oriente. Se accede a través de un zaguán lateral junto al espacio original de sala, subdividido por un arco deprimido rectilíneo con mascarones sobre las impostas. A continuación, el patio principal rodeado por 1 espacio de extensión de la sala y 3 alcobas, 1 de ellas en el lugar original del comedor, y otras 2 alcobas, cocina, depósito y baños en torno a los patios posteriores. La fachada está resuelta en 1 plano con zócalo y moldura de remate, vanos verticales (con friso, cornisa y vierteaguas: 1 de acceso por el occidental y 3 de ventana por el oriente), cornisa y ático con balastradas. El sistema estructural es de muros de carga en ladrillo y cubierta a 2 aguas en teja de barro con estructura de madera; los patios están cubiertos con marquesina. En el interior, los muros tienen acabado en pañete y pintura, y los pisos están revestidos en baldosas de cemento pintado, baldosas de cerámica industrial y madera. Aunque conserva parte de las carpinterías originales en madera con calados decorativos en el dintel, muchas fueron reemplazadas por otras más sencillas en el mismo material. En fachada, las carpinterías son igualmente en madera, y las ventanas cuentan adicionalmente con rejas de hierro.</p>					<p>Inmueble construido a comienzos del s. XX, correspondiente al periodo republicano, posiblemente fue sobre un inmueble perteneciente a la colonia, periodo es que surge la manzana; denota un lenguaje ecléctico con influencia de la arquitectura del s. XIX. Destinado para vivienda, hoy en día mantiene su uso original. Es propiedad de Alix Maria Sabragh de Prince, pero no se conocen datos de autor, diseñador o constructor. Además, es una vivienda pareada con la que se localiza en el predio colindante al lado occidental, 023, cada uno formada por un volumen de 3 patios laterales. En aerofotografías históricas no se reconocen modificaciones sustanciales en la tipología original o en la configuración de cubiertas desde su construcción, aunque desde finales del s. XX los patios posteriores están cubiertos con marquesina, tampoco se evidencian alteraciones al interior o en el diseño de fachada. No se conocen datos de solicitudes de intervención ni de antecedentes de archivo.</p>

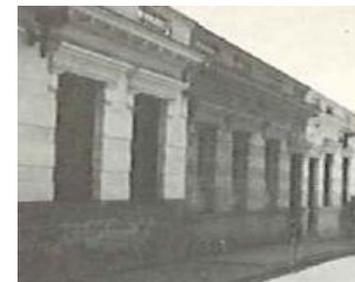
11. FOTOGRAFÍA ANTIGUA

Fuente: Recuerdos fotográficos por el centro de Bogotá, Noviembre 1981 - Febrero 1982, Colcultura

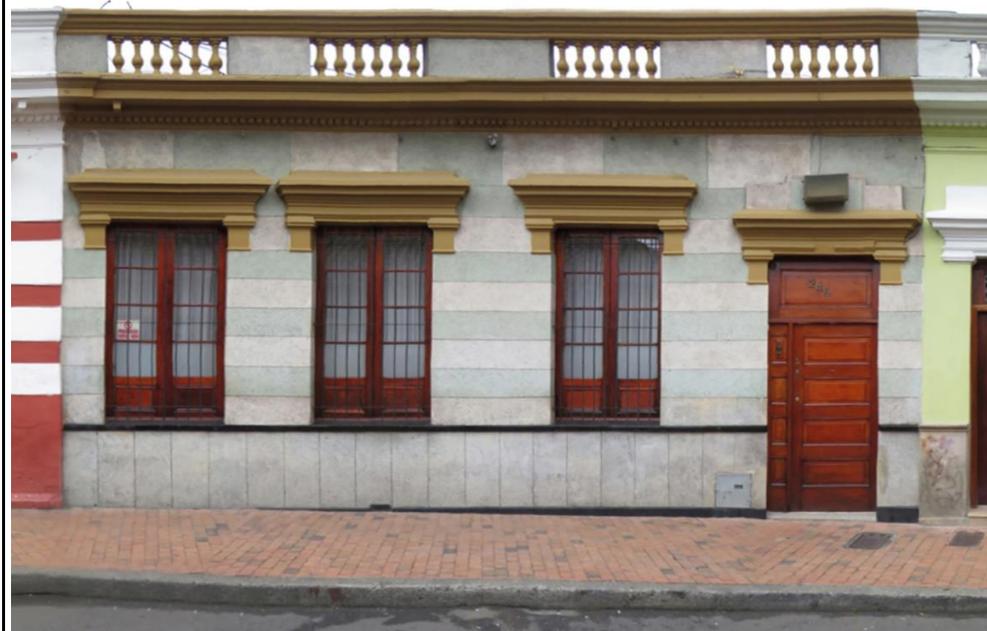
Fachada Norte

Valor estético: De acuerdo con lo descrito y su valoración histórica, el inmueble puede leerse de forma integral debido a que no evidencia modificaciones. Se trata de un inmueble tradicional representativo de la arquitectura republicana y de la influencia del lenguaje academicista con referencias y variaciones locales del s. XIX. Consta de una fachada plana con elementos decorativos resaltando la verticalidad de los vanos e insertándose armónicamente en un perfil urbano homogéneo con elementos de diseño repetitivo; en ella destaca la ornamentación de marcos de ventana, la cornisa y el ático con balaustres. Al interior, conserva su organización en torno a patios laterales, con puertas decoradas con calados en madera.
