FICHA DE INVENTARIO Y VALORACIÓN DE BIENES CULTURALES INMUEBLES				USO EXCLUSIVO DEL MINISTERIO DE CULTURA		INMUEBLE No		MZ	
				Código Nacional		Hoja 1		PR		002			
										039

1. DENOMINACIÓN													
1.1. Nombre del Bien		KR 2 12 B 35		1.2. Otros nombres		N.A.							
1.3. Pertenece a valoración colectiva		No		1.4. Nombre		N.A.

3.3. Nomenclatura		KR 2 12 B 35		3.4. Nomenclatura antigua		CR 2 No. 13-51/55							
3.5. Barrio		La Concordia		3.6. Código Barrio		003104							
3.7. Dentro de sector urbano histórico		Si		3.8. Nombre sector urbano		Sector Urbano Antiguo

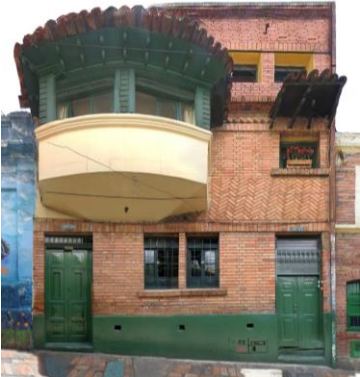
9. FOTOGRAFÍA DEL INMUEBLE

13.7. Teléfono	No documentado		No documentado									
13.8. Correo electrónico	No documentado		No documentado									
14. DESCRIPCIÓN				17. RESEÑA HISTÓRICA								
<p>Inmueble de 3 pisos y 2 sótanos, paramentado en un predio medianero en forma irregular, cuyas dimensiones son: frente de 6.1 m y fondo de 12.1 m, logrando una proporción de 1 a 2 veces aproximadamente, con frentes sobre la Carrera 2 y la Carrera 2 A (Callejón del Embudo). La ocupación del predio está establecida por un volumen compacto con apartamentos. De acuerdo con planos de inventario de la Corporación La Candelaria, por el frente occidental, hay dos accesos: uno (costado norte) que entrega a los apartamentos de los niveles superiores por medio de una escalera de un tramo, y otro (costado sur) que entrega directamente a un apartamento en el primer piso. La fachada principal, por el frente oriental, está resuelta en 2 planos, uno sobre el paramento y el otro en voladizo, con zócalo revocado, vanos verticales (en el primer piso: 2 de acceso en los extremos y 2 de ventanas pareadas en el centro y remate plano delimitado por un marco en ladrillo alrededor de todo el frente; el segundo piso: 1 vano de ventana con alero en madera sobre canes y teja de barro por el costado norte y 1 gabinete de planta pentagonal en mampostería revocada con repisa, antepecho y cornisa en la base, un cuerpo medio de 2 ventanas y cubierta en teja de barro con alero en madera sobre canes; el tercer piso, 4 vanos de ventana), y remate plano delimitado por un marco en ladrillo alrededor de todo el frente. El sistema estructural es de muros de carga en ladrillo, entresijos en concreto y durmientes en madera, y cubierta a 2 aguas con vertientes quebradas en teja plástica y estructura de madera. Se desconoce materiales de acabados al interior; en fachada los muros presentan acabado en ladrillo a la vista y carpintería en madera.</p>				<p>Inmueble construido a comienzos del s. XX, correspondiente al periodo de la transición, en una manzana surgida durante la colonia, posiblemente sobre un inmueble de este mismo periodo en el borde de la quebrada de San Bruno, denota un lenguaje ecléctico. Destinado para vivienda, hoy en día mantiene su uso original. Actualmente es de propiedad horizontal, pero no se conocen datos de autor, diseñador o constructor. Aunque en aerofotografías históricas no se observan modificaciones en la tipología original, en la actualidad cuenta con una cubierta que no responde a los planos de inventario de la Corporación La Candelaria. Dichas modificaciones pueden estar relacionadas con un proyecto de intervención en la edificación que el Ministerio de Cultura aprobó mediante resolución 015 de febrero de 2006. No se observan alteraciones significativas en fachada, y no se cuenta con información actualizada a partir de la cual identificar intervenciones al interior.</p>

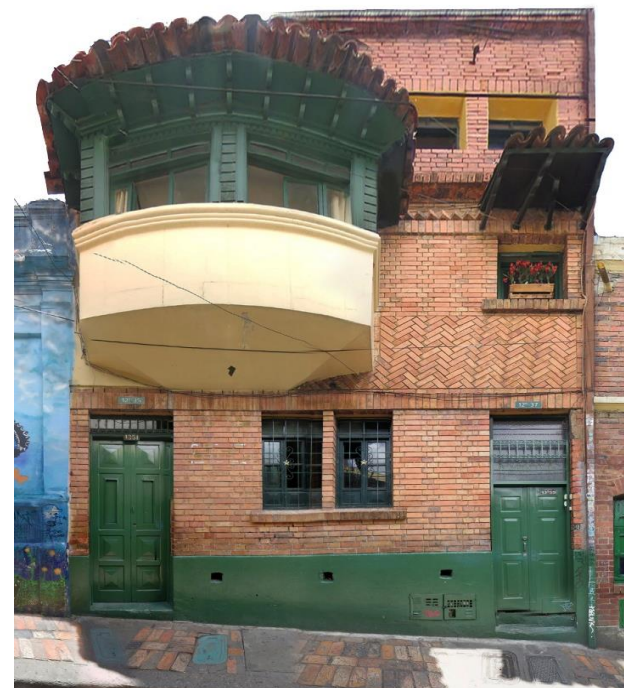
Fachada Oriente
Fuente: Equipo Fotografía PEMP Patrimonio Inmueble

Valor estético: De acuerdo con lo descrito y su valoración histórica, el inmueble puede leerse de forma parcial debido a sus modificaciones. Se trata de una construcción de carácter doméstico, representativa de la arquitectura de la transición, con una fachada ecléctica con remate plano, en la que resalta la presencia de un gabinete en mampostería con cubierta en teja de barro sobre una superficie en ladrillo a la vista, con una textura heterogénea lograda a partir de la superposición de distintas tramas del ladrillo, en lugar de los tradicionales elementos ornamentales. El edificio aprovecha la pendiente de terreno para lograr 2 niveles subterráneos con acceso por la fachada posterior; el último piso corresponde a una mansarda que no es visible desde ninguno de los frentes.
