FICHA DE INVENTARIO Y VALORACIÓN DE BIENES CULTURALES INMUEBLES

INMUEBLE No MZ 003

1.1. Nombre del Bien	CL 12 2 22	1.2. Otros nombres	N.A.
1.3. Pertenece a valoración colectiva	No	1.4. Nombre	N.A.

<p>Plan Especial de Manejo y Protección del Patrimonio Inmueble</p> <p>Instituto Distrital de Patrimonio Cultural</p>	Diligenció:	PEMP Patrimonio Inmueble	Código de identificación	Hoja 3
	Fecha:	2016-2017		
	Revisó:	PEMP Patrimonio Inmueble	003104003002	de 5
	Fecha:	2018

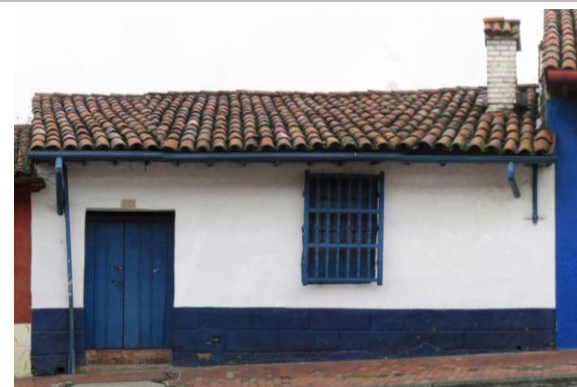
9. FOTOGRAFÍA DEL INMUEBLE

13.8. Correo electrónico	No documentado			No documentado					
14. DESCRIPCIÓN				17. RESEÑA HISTÓRICA					
<p>Inmueble de un piso paramentado en un predio medianero, cuyas dimensiones son 7.5m de frente sobre la calle 12 por 24.5m de fondo, dando una proporción de 1 a 3.26 veces. La ocupación del predio se realiza a partir de un volumen de patio lateral y patio posterior lateral cubierto. Según planos de revisión documental, se accede al inmueble desde la Calle 12 a través de un zaguán, el cual conduce a una circulación central que lleva hasta el final del predio; en la primera crujía hay un gran salón, en la intermedia 2 espacios pequeños de servicio y en la última una gran alcoba con aislamiento posterior. La fachada del inmueble cuenta con zócalo en piedra pintada y dos vanos, uno de puerta hacia el oriente y otro de ventana; ambos poseen una carpintería en madera y para el caso de la ventana, cuenta con una barandilla en madera torneada. Toda la fachada se encuentra rematada por un alero con los canes a la vista y una canal plástica de aguas lluvias; sobre la cubierta se encuentra un ducto de una chimenea en ladrillo. La cubierta se resuelve a dos aguas con acabado exterior en teja de barro.</p>				<p>Inmueble construido durante el siglo XIX. Se desconoce quien fue su diseñador original así como su constructor; tampoco se puede determinar su uso, que en un comienzo fue residencial. Se sabe que en la actualidad el inmueble pertenece a Ana Isabel Herrera Torres. Según revisión de aerofotografías históricas el predio inicialmente era ocupado por un volumen de patio lateral, actualmente un segundo patio se evidencia en su crujía posterior. No se tiene información sobre solicitudes de intervención ni de antecedentes de archivo.</p>

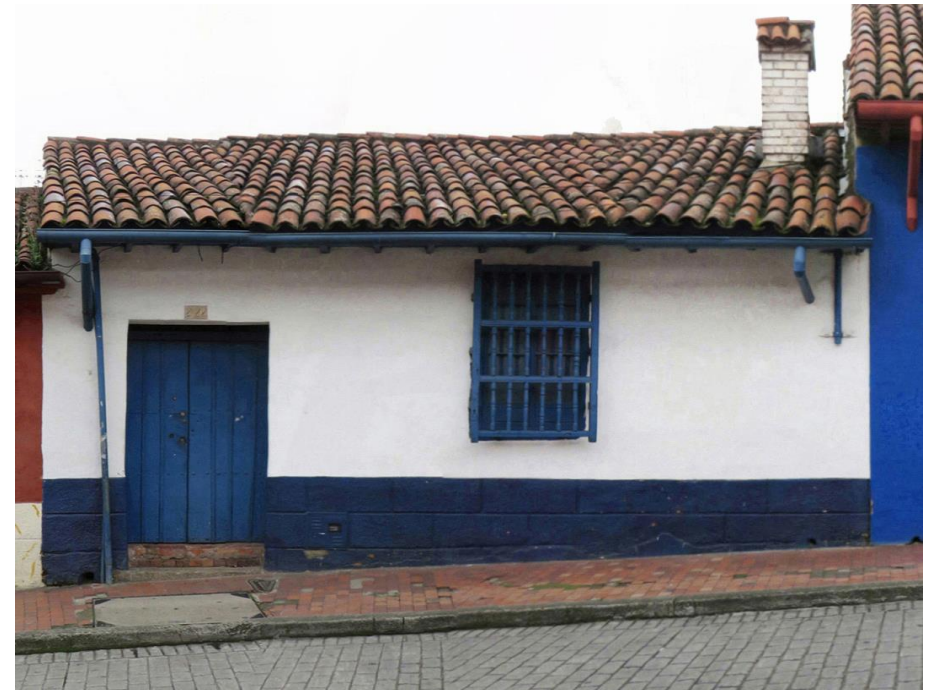
Fachada Sur

Valor estético: de acuerdo con lo descrito y su valoración histórica, el inmueble puede leerse de forma integral a pesar de sus modificaciones. Dentro del perfil urbano forma una imagen homogénea con las viviendas colindantes, las cuales cuenta con elementos de fachada similares a los que el inmueble posee como: zócalo, vanos rectangulares y alero de madera.
