FICHA DE INVENTARIO Y VALORACIÓN DE BIENES CULTURALES INMUEBLES
USO EXCLUSIVO DEL MINISTERIO DE CULTURA

INMUEBLE No MZ 003

Hoja 1 PR 007

1.1. Nombre del Bien	CL 12 2 72	1.2. Otros nombres	N.A.
1.3. Pertenece a valoración colectiva	No	1.4. Nombre	N.A.

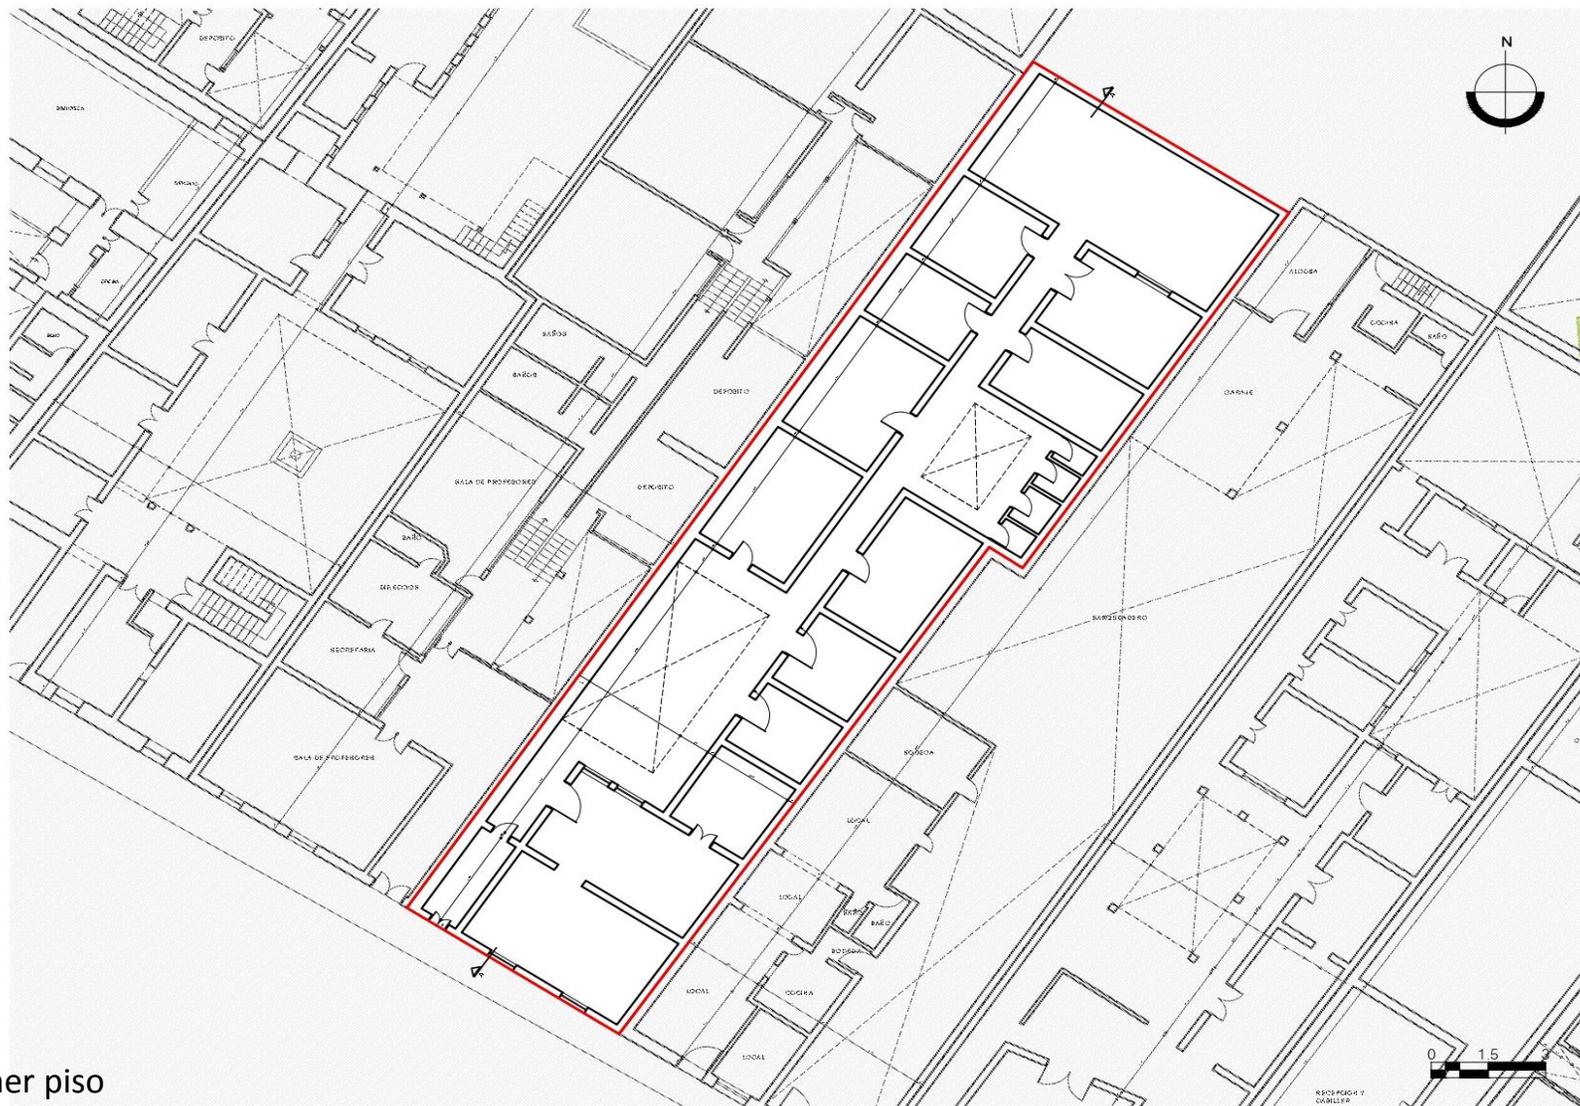
Planta primer piso

Equipo Levantamientos PEMP Patrimonio Inmueble. Restituido con información encontrada en archivo documental.

13.7. Teléfono	No documentado		No documentado								
13.8. Correo electrónico	No documentado		No documentado								
14. DESCRIPCIÓN				17. RESEÑA HISTÓRICA							
<p>Inmueble de un piso paramentado en un predio medianero, cuyas dimensiones son 10.1 m de frente sobre la Calle 12 por 44.3 m de fondo, dando una proporción de 1 a 4.38 veces. La ocupación del predio se realiza a partir de un primer volumen de 2 patios laterales, el primero localizado al lado occidente y el segundo al lado oriente. Se accede a la edificación a través de una única puerta ubicada al costado occidental. Su fachada cuenta con zócalo y tres vanos rectangulares verticales, correspondientes a 2 ventanas hacia el oriente, y una puerta hacia el costado occidente, las primeras cuentan con un marco de pilastras y una cornisa superior, mientras el acceso es enmarcado por una portada. Toda la fachada se encuentra rematada por una cornisa que antecede a un gran alero con cielorraso y canal de aguas lluvias. Además esta es simétrica a la de la vivienda colindante al lado occidente. Su carpintería es en madera y su cubierta se resuelve a dos aguas con acabado exterior en teja de barro.</p>				<p>Fuente: No documentado</p> <p>Inmueble construido durante el periodo republicano de finales de siglo XIX, concebido como una vivienda simétrica con la colindante al lado occidente, predio 003104003008. Tiene un uso residencial, el cual posee desde su origen; no conocen datos de su diseñador original ni tampoco su constructor. Actualmente pertenece a Peter Robert Mcfadzean Ferguson. Según revisión de aerofotografías históricas el volumen inicial era de 2 patios laterales y un patio posterior. Actualmente se conserva este volumen, sin embargo, su patio posterior está cubierto y es posible que cuente con otro uso. De las 2 viviendas esta es la que se encuentra en mejor estado de conservación. No se tiene información acerca de solicitudes de información ni de antecedentes de archivo.</p>

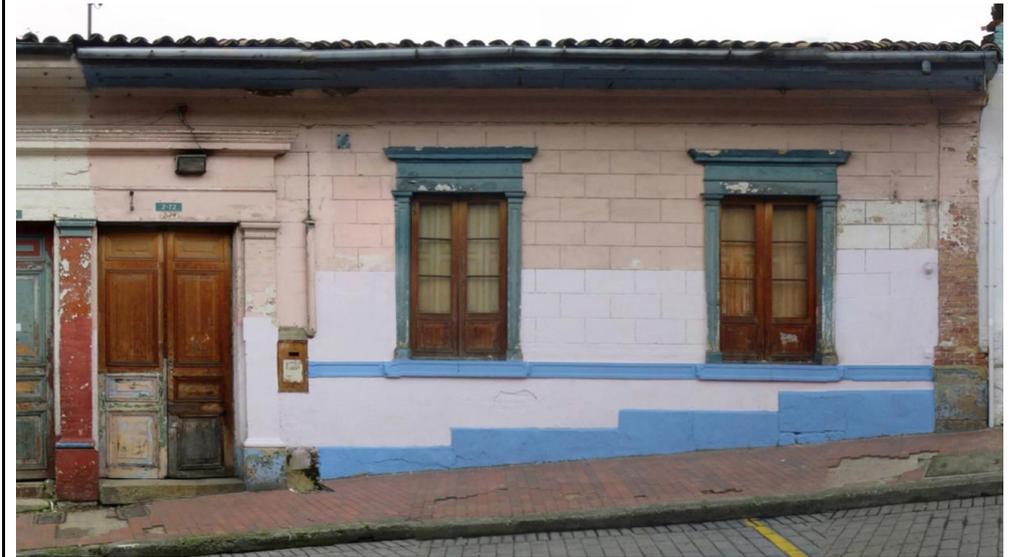
Fachada Sur
Fuente: Equipo Levantamientos PEMP Patrimonio Inmueble. Restituido con información encontrada en archivo documental.

Corte longitudinal

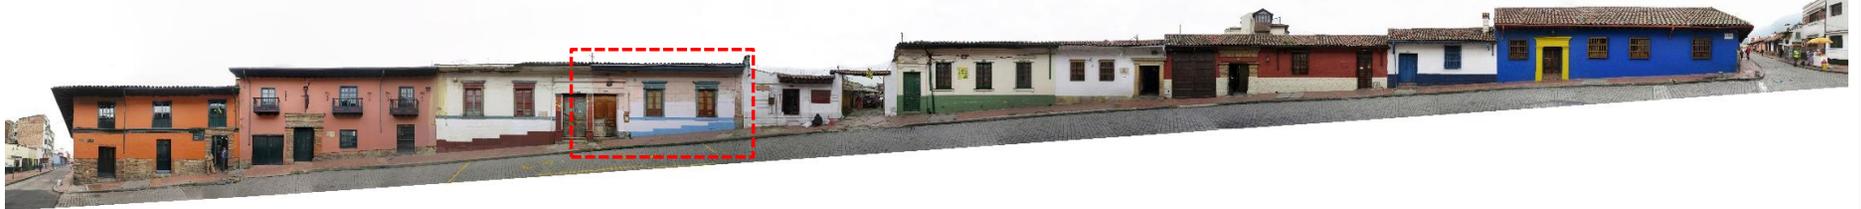
18,3 SUR

CALLE 12
