FICHA DE INVENTARIO Y VALORACIÓN DE BIENES CULTURALES INMUEBLES		USO EXCLUSIVO DEL MINISTERIO DE CULTURA		INMUEBLE No	MZ	003	
		Código Nacional				Hoja 1	PR	008

1. DENOMINACIÓN				8. LOCALIZACIÓN					
1.1. Nombre del Bien	CL 12 2 80	1.2. Otros nombres	N.A.

Diligenció: PEMP Patrimonio Inmueble		Código de identificación	Hoja 1
						Fecha: 2016-2017		003104003008	de 5
						Revisó: PEMP Patrimonio Inmueble			
						Fecha: 2018

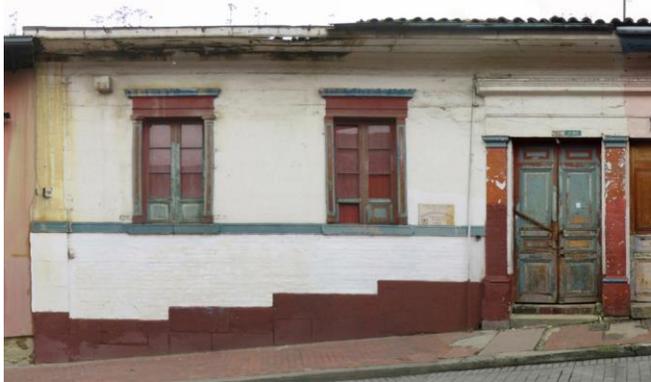
Valor histórico: según aerofotografías históricas y actuales, las modificaciones efectuadas han desdibujado su tipología original y se ha perdido un gran porcentaje del inmueble inicial, su fachada, sin embargo aún se conserva.

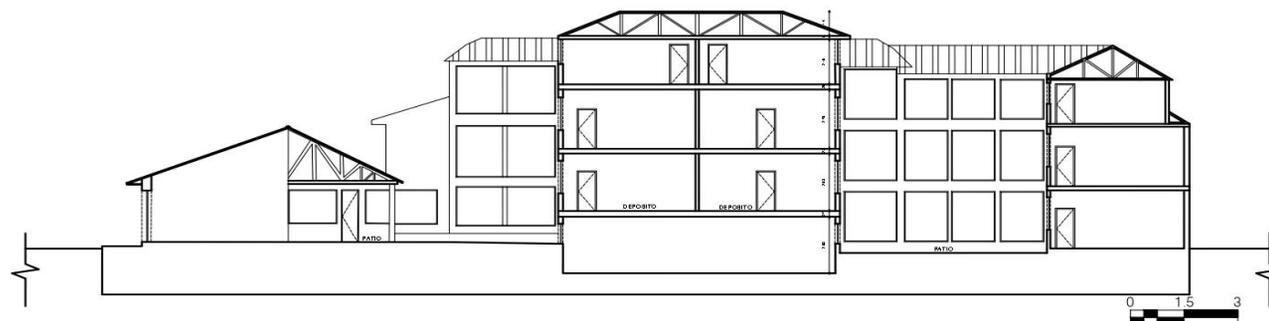
Corte longitudinal

14. DESCRIPCIÓN				17. RESEÑA HISTÓRICA								
<p>Inmueble de un piso en su crujía frontal y un semisótano y 3 pisos en su parte posterior, paramentado en un predio medianero, cuyas dimensiones son 10.35 m de frente sobre la Calle 12 por 43.9 9m de fondo, dando una proporción de 1 a 4,25 veces. La ocupación del predio se realiza a partir de un volumen de 2 patios laterales, uno localizado al lado oriente y otro al lado occidente. Se accede a la edificación a través de una puerta ubicada al costado oriental. Su fachada cuenta con zócalo y tres vanos rectangulares verticales, correspondientes a 2 ventanas hacia el lado occidente, y una puerta hacia el costado oriente, las primeras cuentan con un marco de pilastras y una cornisa superior, mientras el acceso es enmarcado por una portada. Toda la fachada es rematada por una cornisa que antecede a un alero tipo cajón, el cual se encuentra destruido en más de su 50%. La fachada es simétrica a la de la vivienda colindante al lado occidente. La cubierta es a dos aguas y se apoya en una estructura en madera, la cual se encuentra expuesta en la parte que colapso.</p>				<p>Inmueble construido durante el periodo republicano de finales de siglo XIX, concebido como una vivienda simétrica con la colindante al lado oriente, predio 003104003007. Tuvo en su origen un uso residencial; no se sabe quién fue su diseñador original ni tampoco constructor. Actualmente pertenece a la Secretaría distrital de integración social - distrito capital. Según revisión de aerofotografías históricas el volumen inicial era de 2 patios laterales y un patio posterior. Actualmente se evidencia que solo conserva la crujía frontal y que la demás área fue ocupado por un volumen de un semisótano y 3 pisos. No se tiene información acerca de solicitudes de intervención ni de antecedentes de archivo.</p>

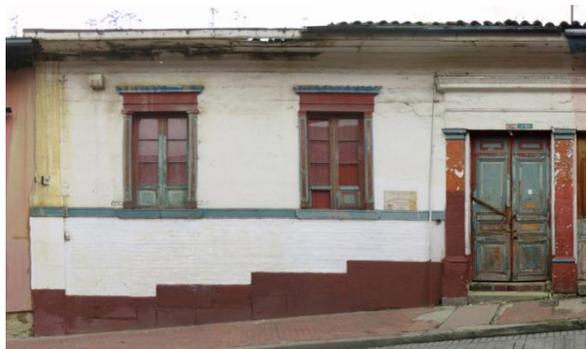
Fachada Sur

Valor estético: de acuerdo con lo descrito y su valoración histórica, la fachada es uno de los elementos del inmueble que mejor se conservan, la composición de esta forma un conjunto con la de la vivienda colindante al lado occidente, la cual es simétrica, cada una cuenta con un vano de acceso con portada y 2 ventanas rectangulares con marco en pañete, igualmente estas ayudan a conformar un perfil urbano homogéneo.
