FICHA DE INVENTARIO Y VALORACIÓN DE BIENES CULTURALES INMUEBLES
USO EXCLUSIVO DEL MINISTERIO DE CULTURA

INMUEBLE No MZ 003

1.1. Nombre del Bien	CL 12 2 88	1.2. Otros nombres	N.A.
1.3. Pertenece a valoración colectiva	No	1.4. Nombre	N.A.

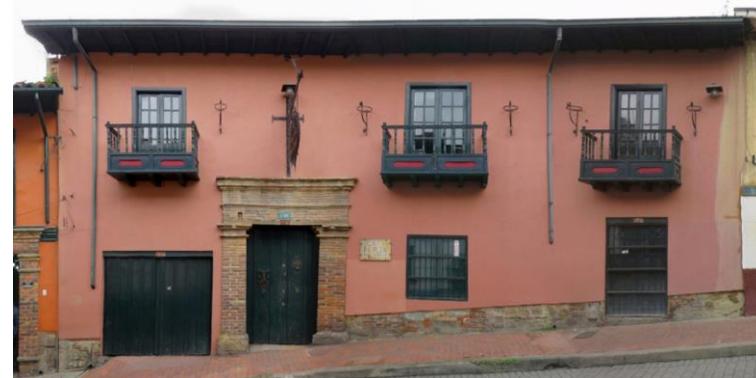
9. FOTOGRAFÍA DEL INMUEBLE

14. DESCRIPCIÓN	
<p>Inmueble de dos pisos, paramentado en un predio medianero con forma irregular, cuyas dimensiones son 14 m de frente por 49.12 m de fondo, dando una proporción de 1 a 3.5 veces aproximadamente, con frente sobre la Calle 12. La ocupación del predio se realiza a través de dos volúmenes, uno frontal con un patio lateral y otro localizado en la parte posterior de planta rectangular. La fachada consta de un cuerpo de dos niveles con vanos verticales, sobre-cimiento en piedra a la vista y alero con canes a la vista, el cual desemboca en canal metálica. En el primer piso se encuentran: un acceso vehicular, el acceso principal con portada de ladrillo a la vista, un vano rectangular de ventana y un acceso secundario por el costado oriental. En el segundo nivel se localizan 3 vanos de puertaventana con balcones de baranda en madera torneada sobre canes. Su cubierta es a 2 aguas en teja de barro, y a un agua en teja ondulada en el volumen posterior. Las carpinterías de fachada son en madera.</p>

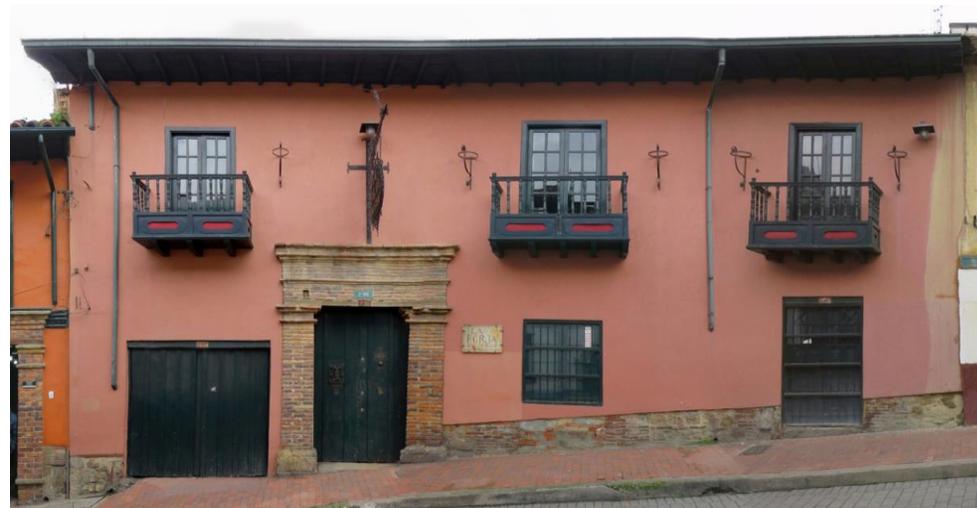
Fachada Sur

Valor estético: El inmueble consta de una fachada formada por elementos repetitivos, con un diseño modesto en el que sobresalen la portada en ladrillo y los balcones del segundo piso con barandas torneadas. Su altura y diseño le permiten insertarse armónicamente en un perfil urbano homogéneo.
