FICHA DE INVENTARIO Y VALORACIÓN DE BIENES CULTURALES INMUEBLES

1.1. Nombre del Bien	CL 12 2 94	1.2. Otros nombres	N.A.
1.3. Pertenece a valoración colectiva	No	1.4. Nombre	N.A.

3.1. Departamento	Bogotá	3.2. Municipio	Bogotá D.C.
3.3. Nomenclatura	CL 12 2 94	3.4. Nomenclatura antigua	N.A.
3.5. Barrio	La Concordia	3.6. Código Barrio	003104
3.7. Dentro de sector urbano histórico	Si	3.8. Nombre sector urbano	Sector Urbano Antiguo
3.9. No. de manzana	003	3.10. No. de predio	010
3.11. CHIP	AAA0030JTFZ	3.12. Localidad	Candelaria
3.13. Dentro de perímetro urbano	Si	3.14. UPZ	94
3.15. Nombre UPZ	Candelaria

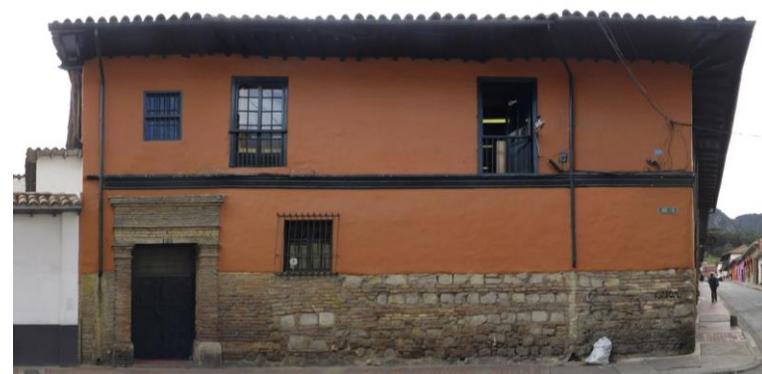
9. FOTOGRAFÍA DEL INMUEBLE

Inmueble de dos pisos paramentado en un predio esquinero, cuyas dimensiones son: 11.7 m de frente por 14.8 m de fondo, dando una proporción de 1 a 1.3 veces, con frentes sobre la Calle 12 y la Carrera 3. La ocupación del predio se realiza a partir de una tipología de patio posterior con 2 crujiás en L. Se accede desde la Carrera 3 a través de un zaguán lateral que comunica con 2 espacios pequeños y con el patio, desde donde se accede a los otros espacios y en el que se observa la construcción de unos baños. También cuenta con acceso desde la Calle 12 a través de otro zaguán lateral que comunica igualmente con el patio y que contiene la escalera que lleva al segundo piso. Las fachadas de ambos frentes constan de un cuerpo de 2 niveles diferenciados por una cornisa, con vanos verticales, parte de la estructura en piedra y ladrillo expuesta a manera de zócalo y remate en alero de madera sobre canes con canal metálica. Están resueltas en el plano de paramento; por la Calle 12 cuenta con 3 vanos de acceso en primer piso, el principal, por el costado oriental, con portada en ladrillo expuesto, mientras que en segundo nivel cuenta con 3 vanos de puertaventana con baranda de tribuna en madera a ras de muro. Por la Carrera 3 cuenta con un vano de acceso con portada en ladrillo expuesto y un vano de ventana en primer piso, mientras que en el segundo cuenta con un vano de ventana sobre el acceso y 2 vanos de puertaventana con baranda de tribuna a ras de muro por el costado sur. El sistema estructural es de muros de carga en adobe con cimientos en piedra, entrepiso en madera y cubierta a dos aguas en teja de barro con estructura de madera. Los pisos presentan acabado en tablón, en tanto que el de los muros es de pañete y pintura. La carpintería es en madera con algunas barandillas en forja metálica.

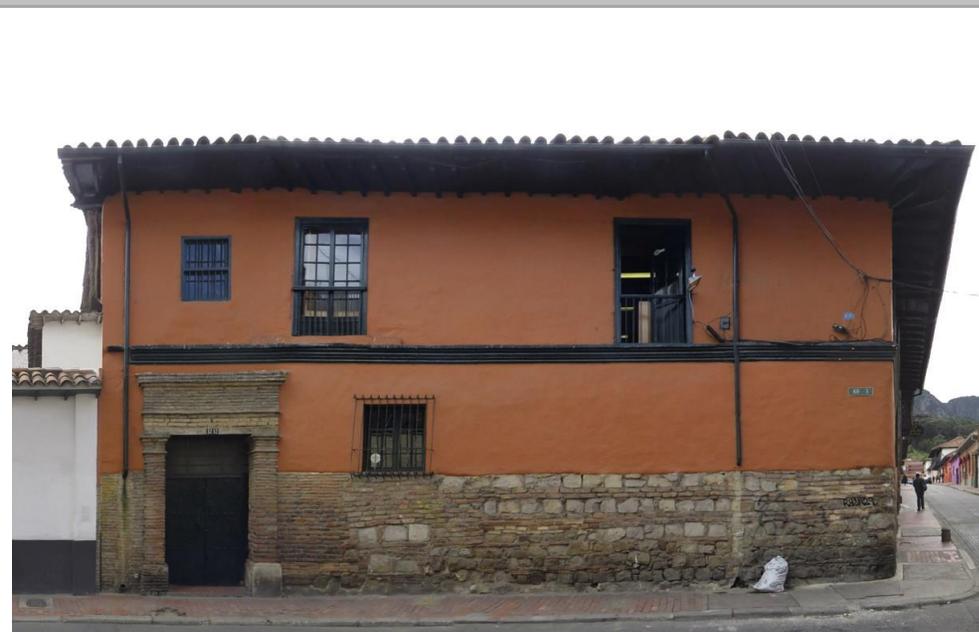
Fachada Occidente
Fuente: Equipo Fotografía PEMP Patrimonio Inmueble

Valor estético: El inmueble puede leerse de forma integral debido a que no evidencia modificaciones más allá del reemplazo de algunos vanos de fachada. Se trata de un inmueble tradicional representativo de la arquitectura bogotana del s. XIX con fachadas planas estructuradas pañetadas y pintadas en superficies continuas, con un diseño modesto en el que hoy sobresalen las portadas en ladrillo expuesto. Su altura y diseño le permiten insertarse armónicamente en un perfil urbano homogéneo.
