FICHA DE INVENTARIO Y VALORACIÓN DE BIENES CULTURALES INMUEBLES		USO EXCLUSIVO DEL MINISTERIO DE CULTURA		INMUEBLE No	MZ	003	
		Código Nacional		Hoja 2		PR	011

18. PLANIMETRÍA (PLANTA ARQUITECTÓNICA)

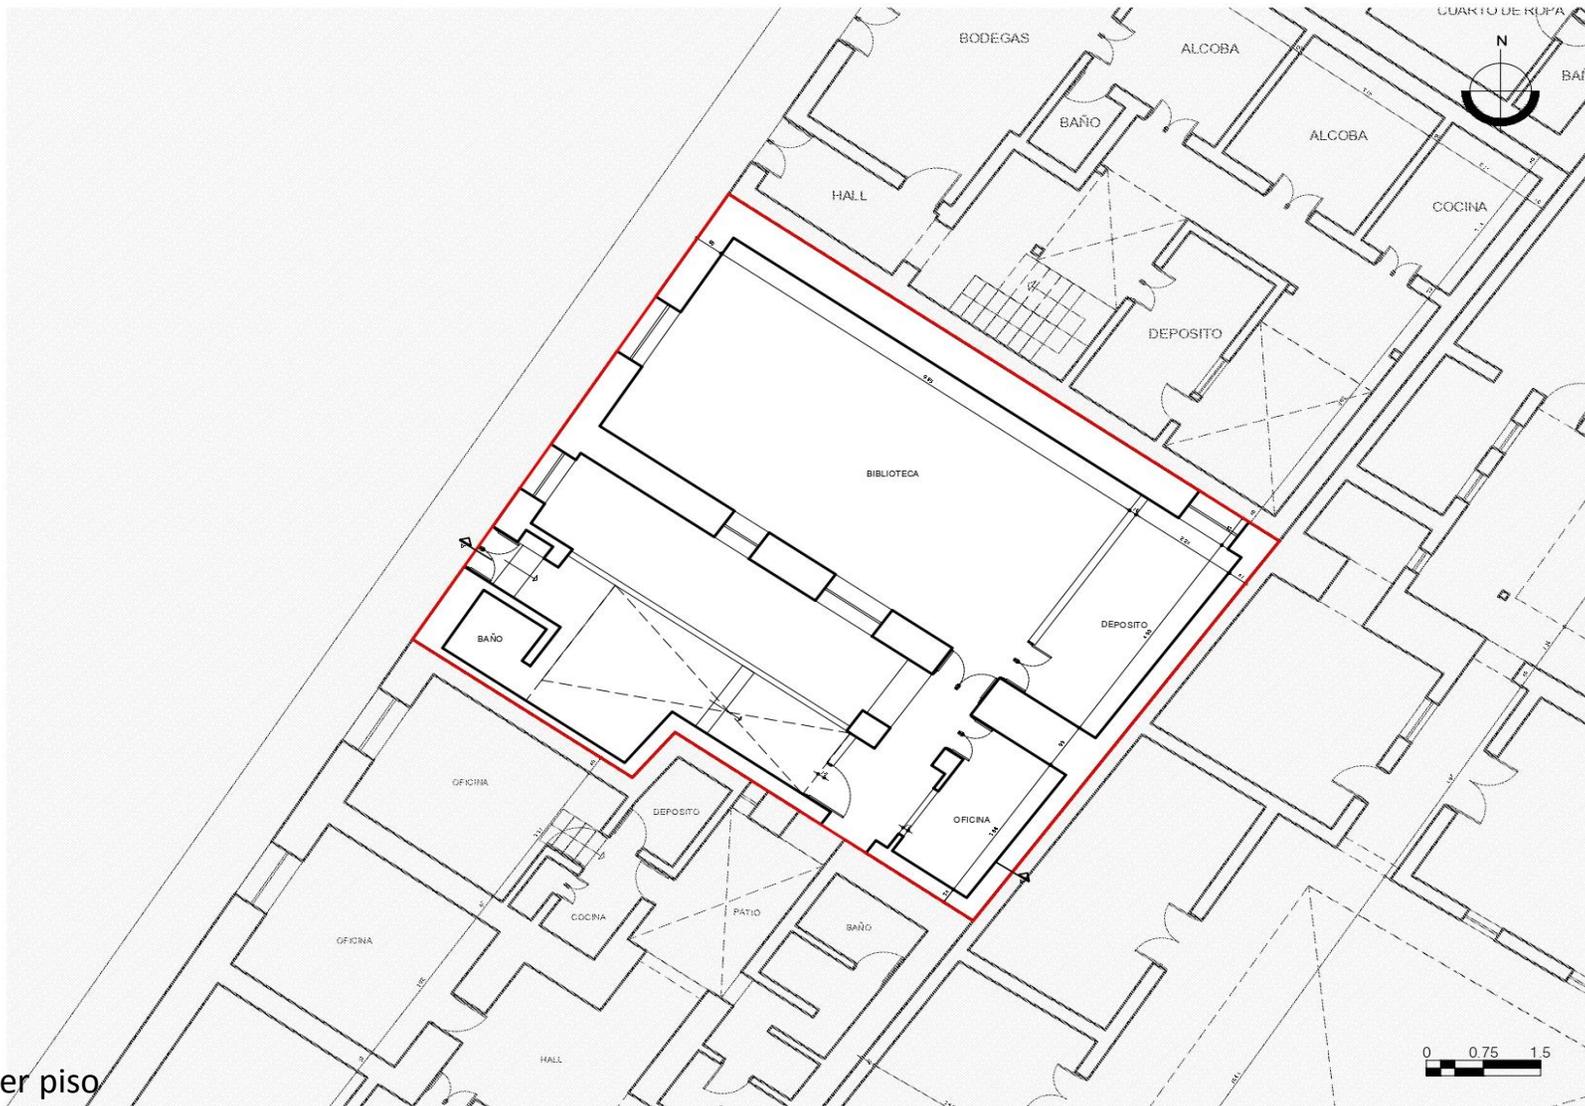
Planta primer piso

13.7. Teléfono	(571)3537000			3183248349					
13.8. Correo electrónico	No documentado			No documentado					
14. DESCRIPCIÓN				17. RESEÑA HISTÓRICA					
<p>Inmueble de un piso paramentado en un predio medianero, cuyas dimensiones son 11.6 m de frente por 13.29 m de fondo, dando una proporción de 1 a 1.1 vez aproximadamente, con frente sobre la Carrera 3. La ocupación del predio se realiza a través de un volumen con patio lateral. Se accede al inmueble a través de un zaguán que entrega a un vestíbulo anterior a al patio, en torno al cual se distribuyen las oficinas y se ingresa a la biblioteca. La fachada del inmueble consta de un cuerpo con vanos verticales, zócalo pintado y remate en alero de madera sobre canes; por el costado norte de la fachada el remate interrumpe su horizontalidad con un hastial que corresponde con el ancho de la crujía lateral del patio y que presenta un retroceso en la parte superior, dejando expuesta parte de la estructura de par y nudillo de la cubierta. Cuenta con 4 vanos: un único vano de acceso hacia el sur, dos vanos rectangulares de ventana con alero independiente para cada una, y un óculo sobre la ventana del extremo norte, que coincide con el eje central del hastial. El sistema estructural es de muros de carga en tierra con acabado de pañete y pintura, y cubierta a 2 aguas en teja de barro con estructura de madera. Los pisos presentan acabado en baldosín cerámico y las carpinterías son en madera.</p>				<p>Inmueble perteneciente al s. XIX. Destinado para vivienda, en la actualidad tiene uso institucional al ser propiedad de la Fundación Universitaria Externado de Colombia. No se desconocen datos de su diseñador o de su constructor. Según aerofotografías históricas conserva su tipología original de un volumen con patio lateral. No se conocen datos de solicitudes de intervención o de antecedentes de archivo. El patio se comunica a través de un vano de acceso con el del predio 010, propiedad de la misma institución.</p>

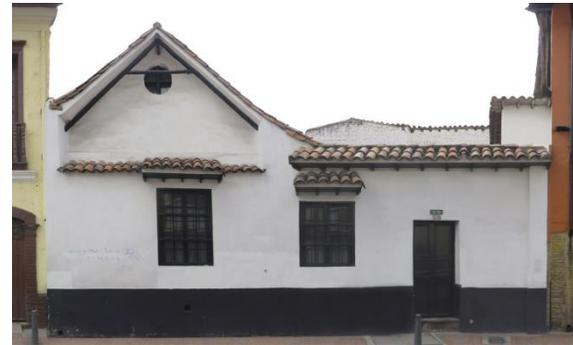
Fachada Occidente

Valor estético: El inmueble puede leerse de forma integral debido a que no evidencia modificaciones. Cuenta con una fachada diferente a la de los inmuebles cercanos, ya que la disposición de sus vanos responde más a la funcionalidad que a un trazado geométrico. Su altura y diseño le permiten insertarse armónicamente en un perfil urbano homogéneo, aunque su remate irregular con hastial en el extremo norte hace de ella un elemento singular.
