**FICHA DE INVENTARIO Y VALORACIÓN DE BIENES
CULTURALES INMUEBLES**
USO EXCLUSIVO DEL MINISTERIO DE CULTURA

1.1. Nombre del Bien	KR 3 12 42	1.2. Otros nombres	N.A.
1.3. Pertenece a valoración colectiva	No	1.4. Nombre	N.A.

3.1. Departamento	Bogotá	3.2. Municipio	Bogotá D.C.
3.3. Nomenclatura	KR 3 12 42	3.4. Nomenclatura antigua	N.A.
3.5. Barrio	La Concordia	3.6. Código Barrio	003104
3.7. Dentro de sector urbano histórico	Si	3.8. Nombre sector urbano	Sector Urbano Antiguo
3.9. No. de manzana	003	3.10. No. de predio	013
3.11. CHIP	AAA0030JTKC	3.12. Localidad	Candelaria
3.13. Dentro de perímetro urbano	Si	3.14. UPZ	94
3.15. Nombre UPZ	Candelaria

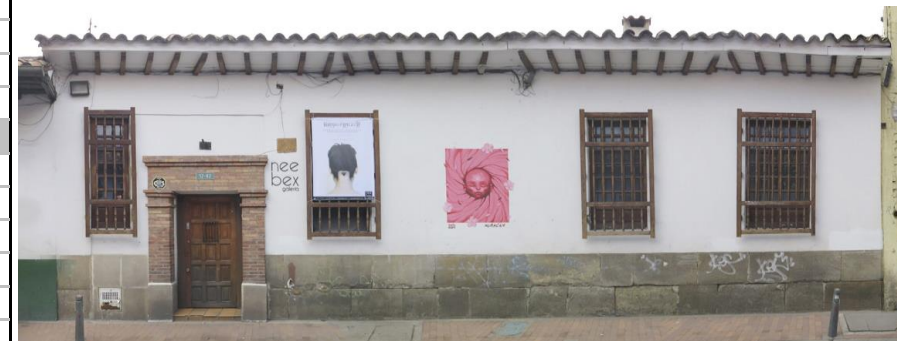
9. FOTOGRAFÍA DEL INMUEBLE

Inmueble de un piso, paramentado en un predio medianero con forma rectangular, cuyas dimensiones son 13.98 m de frente por 13.8 m de fondo, dando una proporción de 1 a 1 vez aproximadamente, con frente sobre la Carrera 3. La ocupación del predio se realiza a partir de un volumen con patio central y con aislamiento posterior. Se accede a la edificación desde un vestíbulo en el costado norte, con acceso lateral al predio colindante, y desde donde se accede al patio central, en torno al cual están distribuidas las diferentes salas que componen la galería. La fachada consta de un cuerpo con vanos verticales, zócalo en piedra y remate en alero de madera sobre canes. Cuenta con 5 vanos: uno de acceso con portada en ladrillo a la vista, 2 vanos de ventana al lado norte, y 2 al lado sur; todas las ventanas cuentan con carpintería de caja en madera. El piso es en tableta cerámica y algunos al interior de las salas en madera; la cubierta se resuelve a dos aguas con acabado exterior en teja de barro.

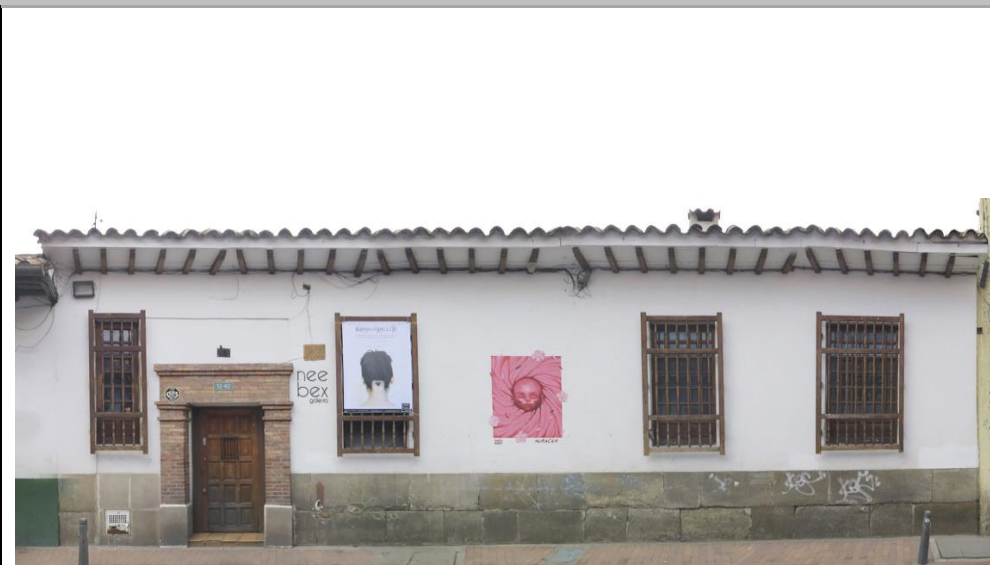
Fachada Occidente

Valor estético: El inmueble puede leerse de forma integral a pesar de la modificación realizada en la crujía posterior y del reemplazo de carpinterías en los vanos de fachada. Se trata de un inmueble tradicional representativo de la arquitectura bogotana del s. XIX. Su altura y diseño de fachada, en el que sobresale su portada en ladrillo a la vista, le permiten insertarse armónicamente en un perfil urbano homogéneo.
