### FICHA DE INVENTARIO Y VALORACIÓN DE BIENES CULTURALES INMUEBLES

1.1. Nombre del Bien	KR 3 12 58	1.2. Otros nombres	N.A.
1.3. Pertenece a valoración colectiva	No	1.4. Nombre	N.A.

3.1. Departamento	Bogotá	3.2. Municipio	Bogotá D.C.
3.3. Nomenclatura	KR 3 12 58	3.4. Nomenclatura antigua	N.A.
3.5. Barrio	La Concordia	3.6. Código Barrio	003104
3.7. Dentro de sector urbano histórico	Si	3.8. Nombre sector urbano	Sector Urbano Antiguo
3.9. No. de manzana	003	3.10. No. de predio	015
3.11. CHIP	AAA0030JTMR	3.12. Localidad	Candelaria
3.13. Dentro de perímetro urbano	Si	3.14. UPZ	94
3.15. Nombre UPZ	Candelaria

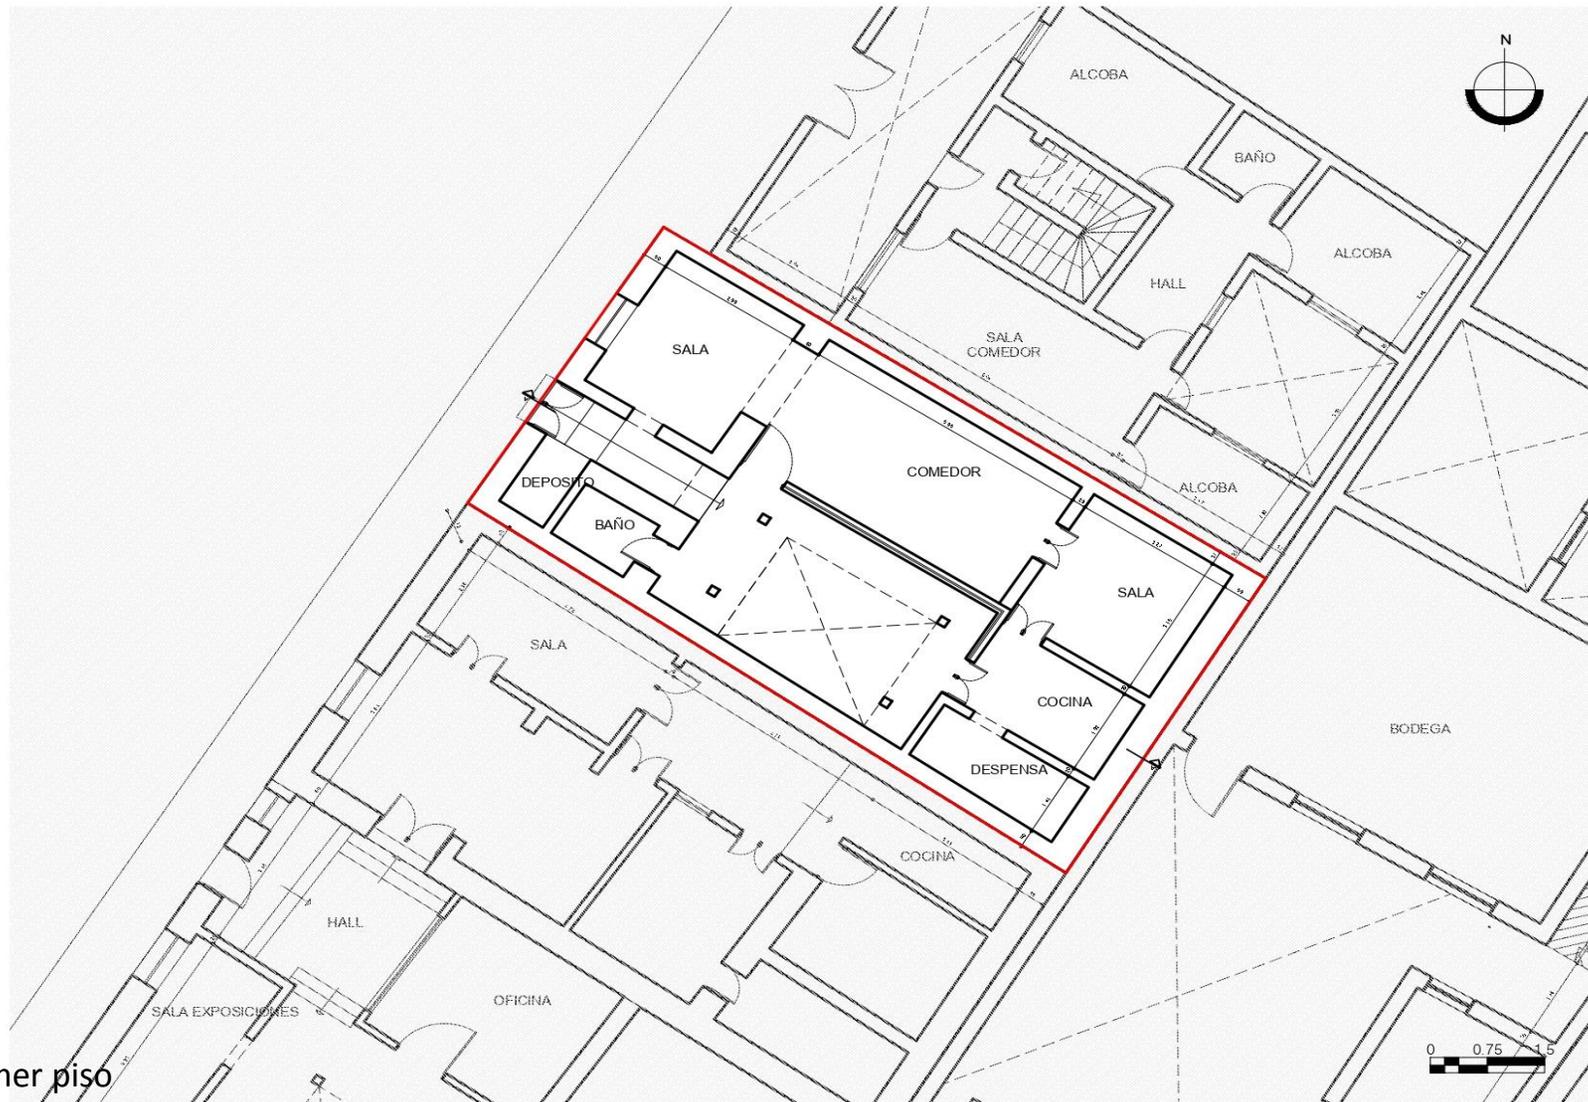
**18. PLANIMETRÍA (PLANTA ARQUITECTÓNICA)**

Planta primer piso

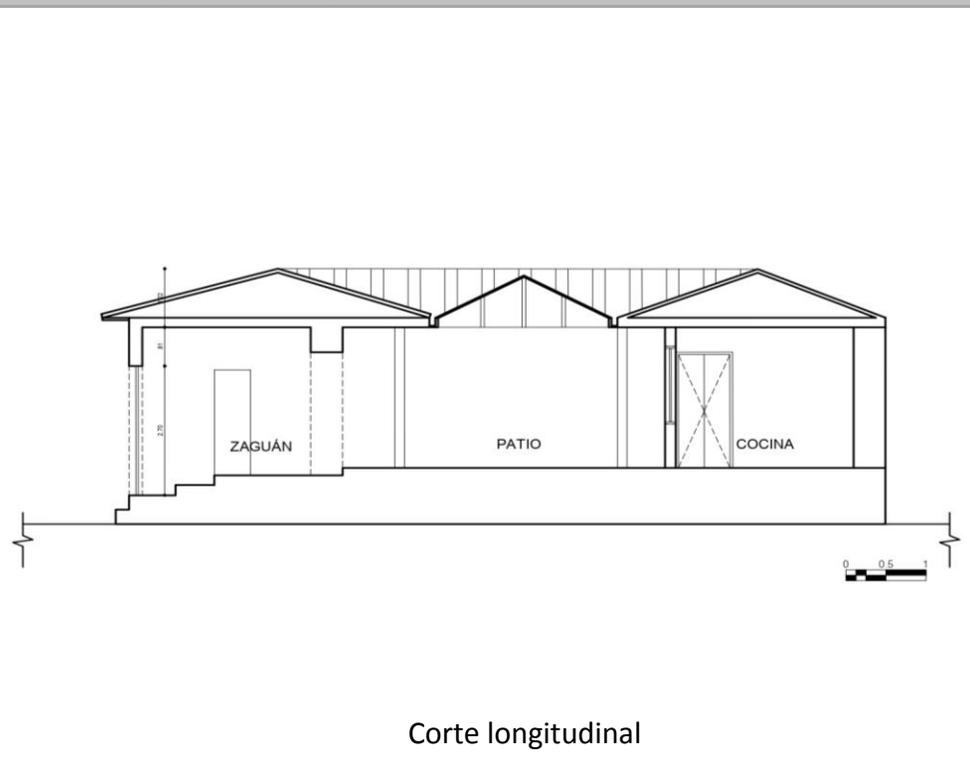
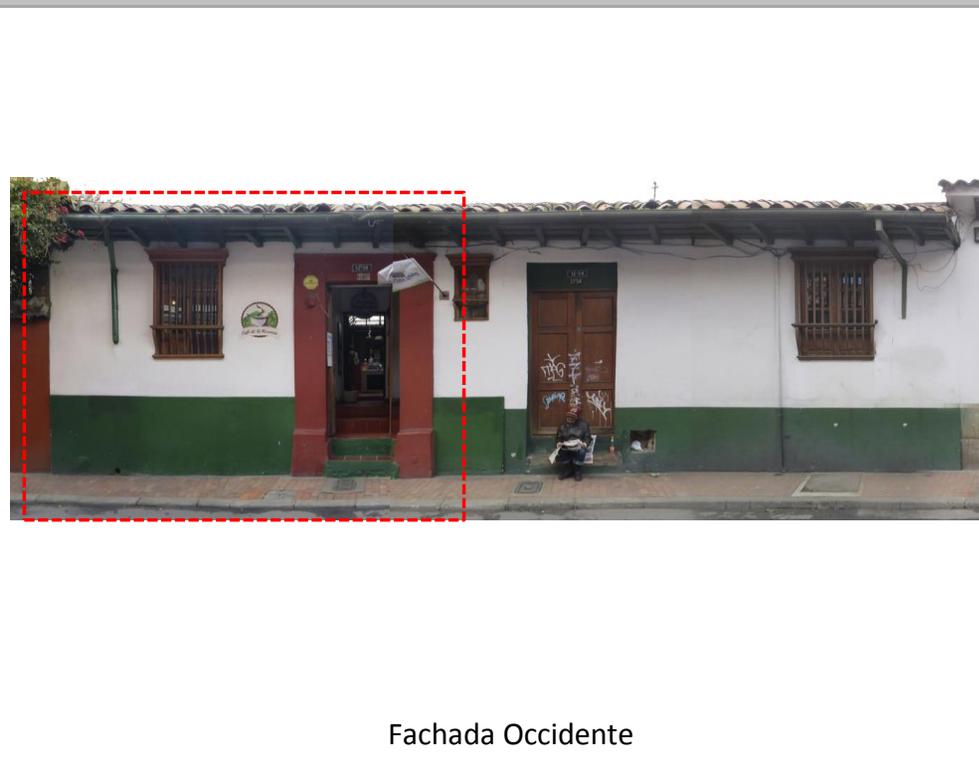
**19. PLANIMETRÍA (FACHADA, CORTE)**

**Valor estético:** El valor estético de este inmueble radica en el grado de conservación de los elementos arquitectónicos que lo componen, donde se resaltan los espesores de los muros y también la estructura portante en madera de la cubierta, la cual puede observarse desde su interior. En su fachada también posee elementos característicos de la vivienda de la época como son su portada, zócalo y alero con canes a la vista.
