FICHA DE INVENTARIO Y VALORACIÓN DE BIENES CULTURALES INMUEBLES

1.1. Nombre del Bien	Casa Pardo	1.2. Otros nombres	N.A.
1.3. Pertenece a valoración colectiva	No	1.4. Nombre	N.A.

3.1. Departamento	Bogotá	3.2. Municipio	Bogotá D.C.
3.3. Nomenclatura	CL 12 B 2 91	3.4. Nomenclatura antigua	N.A.
3.5. Barrio	La Concordia	3.6. Código Barrio	003104
3.7. Dentro de sector urbano histórico	Si	3.8. Nombre sector urbano	Sector Urbano Antiguo
3.9. No. de manzana	003	3.10. No. de predio	018
3.11. CHIP	AAA0030JTPA	3.12. Localidad	Candelaria
3.13. Dentro de perímetro urbano	Si	3.14. UPZ	94
3.15. Nombre UPZ	Candelaria

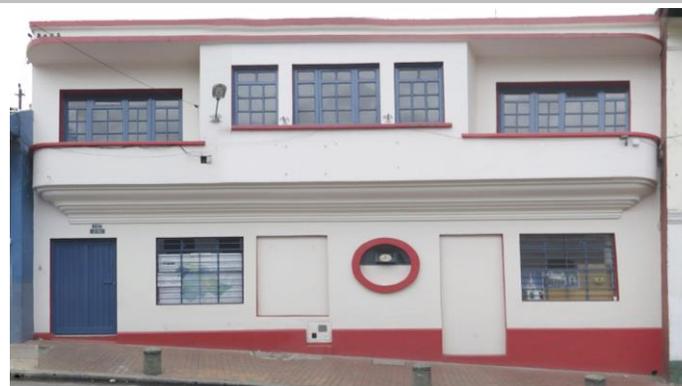
9. FOTOGRAFÍA DEL INMUEBLE

Inmueble de dos pisos de tipología continua, retrocedido respecto del paramento generado por las fachadas de los inmuebles colindantes, en un predio medianero con forma rectangular, cuyas dimensiones son 11.79 m de frente por 41.61 m de fondo, logrando una proporción de 1 a 3.5 veces, con frente sobre la calle 12B. La fachada corresponde al estilo Decó, conformada por 2 niveles con vanos horizontales, zócalo revocado y remate en visera de concreto con ático y gotero. Está resuelta en un plano de retroceso con respecto al paramento y en él sobresale un volumen en el segundo nivel. En primer piso cuenta con un acceso lateral peatonal al oriente, una ventana horizontal, un vano de ventana vertical (hoy sellado), un óculo con marco de realce, un vano que corresponde a otro acceso y una ventana horizontal por el costado occidental; en el segundo nivel, sobresale un volumen que ocupa el eje central de la fachada, conformado por dos ventanas laterales con puerta y una ventana central todas con sus respectivas alfajías, lateralmente el volumen conforma dos balcones uno a cada lado del eje central, con un antepecho de mampostería pañetado unido al plano principal mediante una curvatura a cada extremo del volumen central, todo ello apoyado en una cornisa.

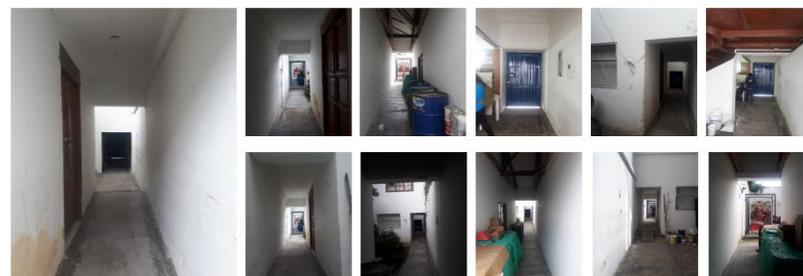
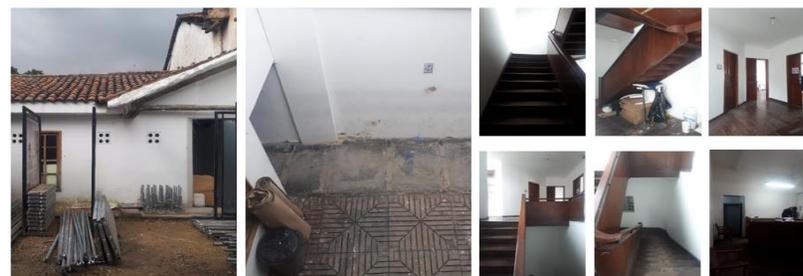
**16. FOTOGRAFÍAS INTERIORES**

La ocupación del predio se realiza a partir de una tipología de patio lateral con un volumen en "C" que lo rodea, desarrollado en dos plantas, el acceso del costado oriental generaba una circulación lateral que se prolongaba hasta la parte posterior del predio, una vez cruzaba el volumen en "C", conectaba con un patio que separaba el área original de un volumen en un piso con cubierta inclinada y una extensión del mismo que se prolongaba hasta el lindero posterior en un piso, generando un patio esquinero en el extremo sur occidental del predio. Esta distribución se mantuvo hasta el 2018, teniendo en cuenta que las edificaciones internas ubicadas después del volumen en "C" construidas en los años noventa, no contaban con valores arquitectónicos, históricos o artísticos que ameritaran su conservación, por esta razón y mediante Resolución del IDPC No. 817 del 2014, Resolución del Ministerio de Cultura No. 3730 de 2013 y Licencia de Construcción No. LC 14-3-0696 del 2014, el IDPC generó un proyecto que inició construcción en el 2018 y que culminó en el 2021, en el cual se realiza el reforzamiento estructural del volumen en "C", su adecuación funcional para oficina de la administración pública, se restaura la escalera principal en madera de estilo Deco, se retoma la circulación central del inmueble, se generan dos volúmenes nuevos en la parte interior del predio uno de dos pisos y sucesivo a un tercer patio un volumen de un piso que se ubica en el lindero posterior, cuya cubierta es una terraza útil que respeta la ubicación de un árbol existente y genera un vacío en la placa para la permanencia del mismo. La materialidad del volumen original en forma de "C" y de dos plantas corresponde a muros en mampostería de arcilla y pega en cal con mejoramiento de cemento, entrepisos de madera y pañetes de cemento.

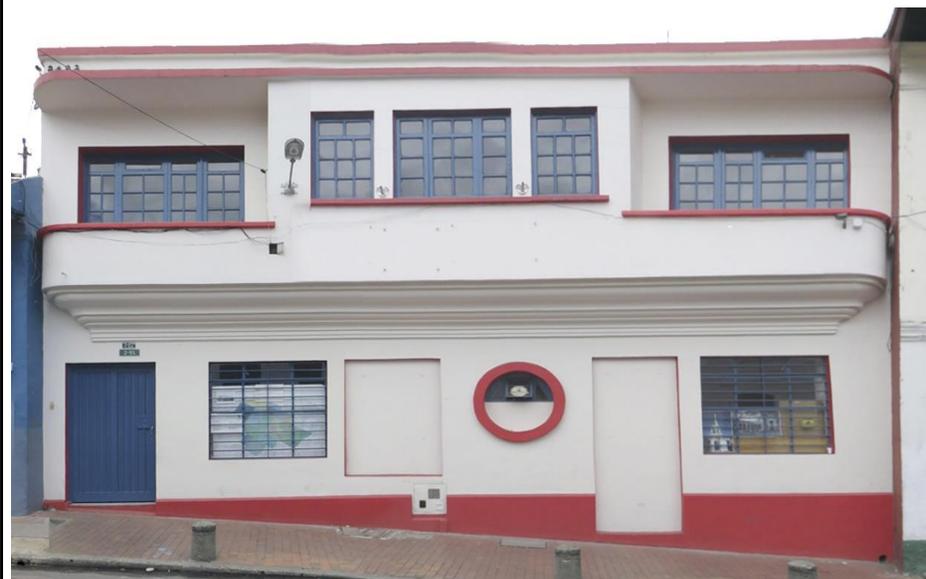
**Fachada Norte**

**Valor estético:** De acuerdo con lo descrito y su valoración histórica, el inmueble puede leerse de forma integral a pesar de sus modificaciones. Es representativo de la arquitectura período de Transición y de la consolidación urbana de la época. En él se observa una marcada influencia del lenguaje Decó, con una interpretación simplificada en volúmenes limpios en los que se suprimen elementos decorativos y cualquier referencia historicista. En él destaca el volumen central del segundo piso con balcones laterales, el ojo de buey en primer piso y las carpinterías metálicas.
