FICHA DE INVENTARIO Y VALORACIÓN DE BIENES CULTURALES INMUEBLES

1. DENOMINACIÓN				
1.1. Nombre del Bien	CL 12 B 2 55	1.2. Otros nombres	N.A.	
1.3. Pertenece a valoración colectiva	No	1.4. Nombre	N.A.	
2. CLASIFICACIÓN TIPOLOGICA

3. LOCALIZACIÓN				
3.1. Departamento	Bogotá	3.2. Municipio	Bogotá D.C.	
3.3. Nomenclatura	CL 12 B 2 55	3.4. Nomenclatura antigua	N.A.	
3.5. Barrio	La Concordia	3.6. Código Barrio	003104

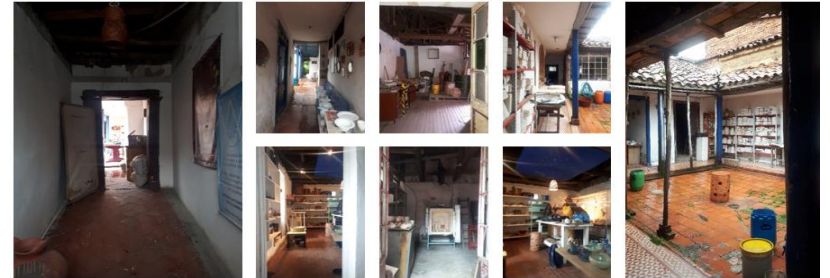
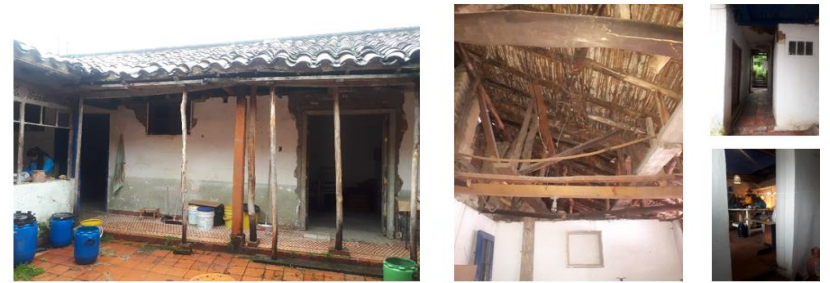
16. FOTOGRAFÍAS INTERIORES

14. DESCRIPCIÓN
 Inmueble de un piso paramentado en un predio medianero con forma rectangular, cuyas dimensiones son 11.8 m de frente por 44.8 m de fondo, logrando una proporción de 1 a 3.8 veces, con frente sobre la Calle 12 B. La ocupación del predio se realiza a través de una tipología de patio central con un patio lateral en la parte posterior y un traspatio. Se accede a través de un zaguán lateral que lleva al patio central, en torno al cual se organizan los primeros espacios interiores correspondientes a bodegas y talleres; de allí, diagonal a la entrada, se continúa por un pasillo que llega al segundo patio, desde donde se accede a espacios más pequeños que corresponden a el área privada; al final, a través de un corredor central, se llega al traspatio. La fachada consta de un nivel con vanos verticales, zócalo el baldosín cerámico y remate en alero de madera sobre canes de madera. Consta de un vano de acceso con remate en cornisa sobre canecillos y una pilastra por el costado oriental; y 2 de ventana con carpinterías de madera tipo pecho de paloma. El sistema estructural es de muros de carga en adobe con revestimiento de pañete y pintura y cubierta a 2 aguas en teja de barro con estructura de madera; los pisos son en tableta cerámica y las carpinterías, en madera, con excepción de la puerta principal, que es metálica; algunos espacios cuentan con cielorraso.
