**FICHA DE INVENTARIO Y VALORACIÓN DE BIENES CULTURALES INMUEBLES**

1.1. Nombre del Bien	CL 12 B 2 11	1.2. Otros nombres	N.A.
1.3. Pertenece a valoración colectiva	No	1.4. Nombre	N.A.

3.1. Departamento	Bogotá	3.2. Municipio	Bogotá D.C.
3.3. Nomenclatura	CL 12 B 2 11	3.4. Nomenclatura antigua	N.A.
3.5. Barrio	La Concordia	3.6. Código Barrio	003104
3.7. Dentro de sector urbano histórico	Si	3.8. Nombre sector urbano	Sector Urbano Antiguo
3.9. No. de manzana	003	3.10. No. de predio	024
3.11. CHIP	AAA0030JTXS	3.12. Localidad	Candelaria
3.13. Dentro de perímetro urbano	Si	3.14. UPZ	94
3.15. Nombre UPZ	Candelaria

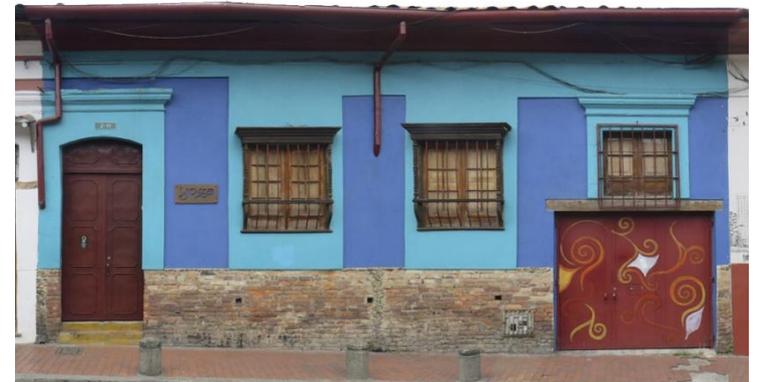
**9. FOTOGRAFÍA DEL INMUEBLE**

<b>14. DESCRIPCIÓN</b>
Inmueble de un piso y altillos, paramentado en un predio medianero cuyas dimensiones son 10.09 m de frente sobre la Calle 12B por 23.2 m de fondo, logrando una proporción de 1 a 2.29 veces. La ocupación del predio se realiza a partir de un volumen de patio lateral y patio posterior central cubierto con una marquesina. Se accede a través de una puerta vehicular en el costado occidental y desde la puerta principal ubicada al costado oriental, desde esta se pasa a un zaguán el cual conduce a un vestíbulo y al patio lateral, hacia la calle encontramos un gran salón y el garaje, seguido a ello, encontramos unos estudios que rodean al patio, los cuales tienen altillos, desde este patio se llega a través de un pasillo hacia el patio posterior central, donde se organizan la cocina y los demás espacios de servicio. La fachada del inmueble se estructura a partir de un plano continuo con zócalo de ladrillo a la vista, sobre este se localizan los dos vanos de accesos, destacándose el del garaje por sus proporciones, encima de este se encuentra una pequeña ventana que seguramente es el recorte de una de mayores dimensiones recortada. En el intermedio de los 2 vanos de acceso se localizan 2 vanos de ventanas con rejas en forja metálica de forma arrodillada y pequeños aleros individuales. Toda la fachada se encuentra rematada por un alero con tablero descolgado como cielorraso y canal de aguas lluvias con bajantes inmersas en el muro. Además, es simétrica a la fachada de la vivienda colindante al lado oriente. Su sistema estructural responde a muros de carga, sus entrepisos son en madera al igual que sus carpinterías; sus cubiertas se resuelven a 2 aguas con acabado exterior en teja de barro.

**Valor estético:** De acuerdo con lo descrito y su valoración histórica, el inmueble puede leerse de forma integral a pesar de sus modificaciones. Su valor radica en su alto grado de conservación y de mantenimiento. Su fachada conforma una imagen histórica con las viviendas colindantes y del sector, las cuales también están formadas por zócalo, vanos rectangulares o de arco rebajado y alero de cubierta.
