FICHA DE INVENTARIO Y VALORACIÓN DE BIENES CULTURALES INMUEBLES

1. DENOMINACIÓN				
1.1. Nombre del Bien	CL 12 B 2 9	1.2. Otros nombres	N.A.	
1.3. Pertenece a valoración colectiva	No	1.4. Nombre	N.A.	
2. CLASIFICACIÓN TIPOLOGICA

3. LOCALIZACIÓN				
3.1. Departamento	Bogotá	3.2. Municipio	Bogotá D.C.	
3.3. Nomenclatura	CL 12 B 2 9	3.4. Nomenclatura antigua	N.A.	
3.5. Barrio	La Concordia	3.6. Código Barrio	003104

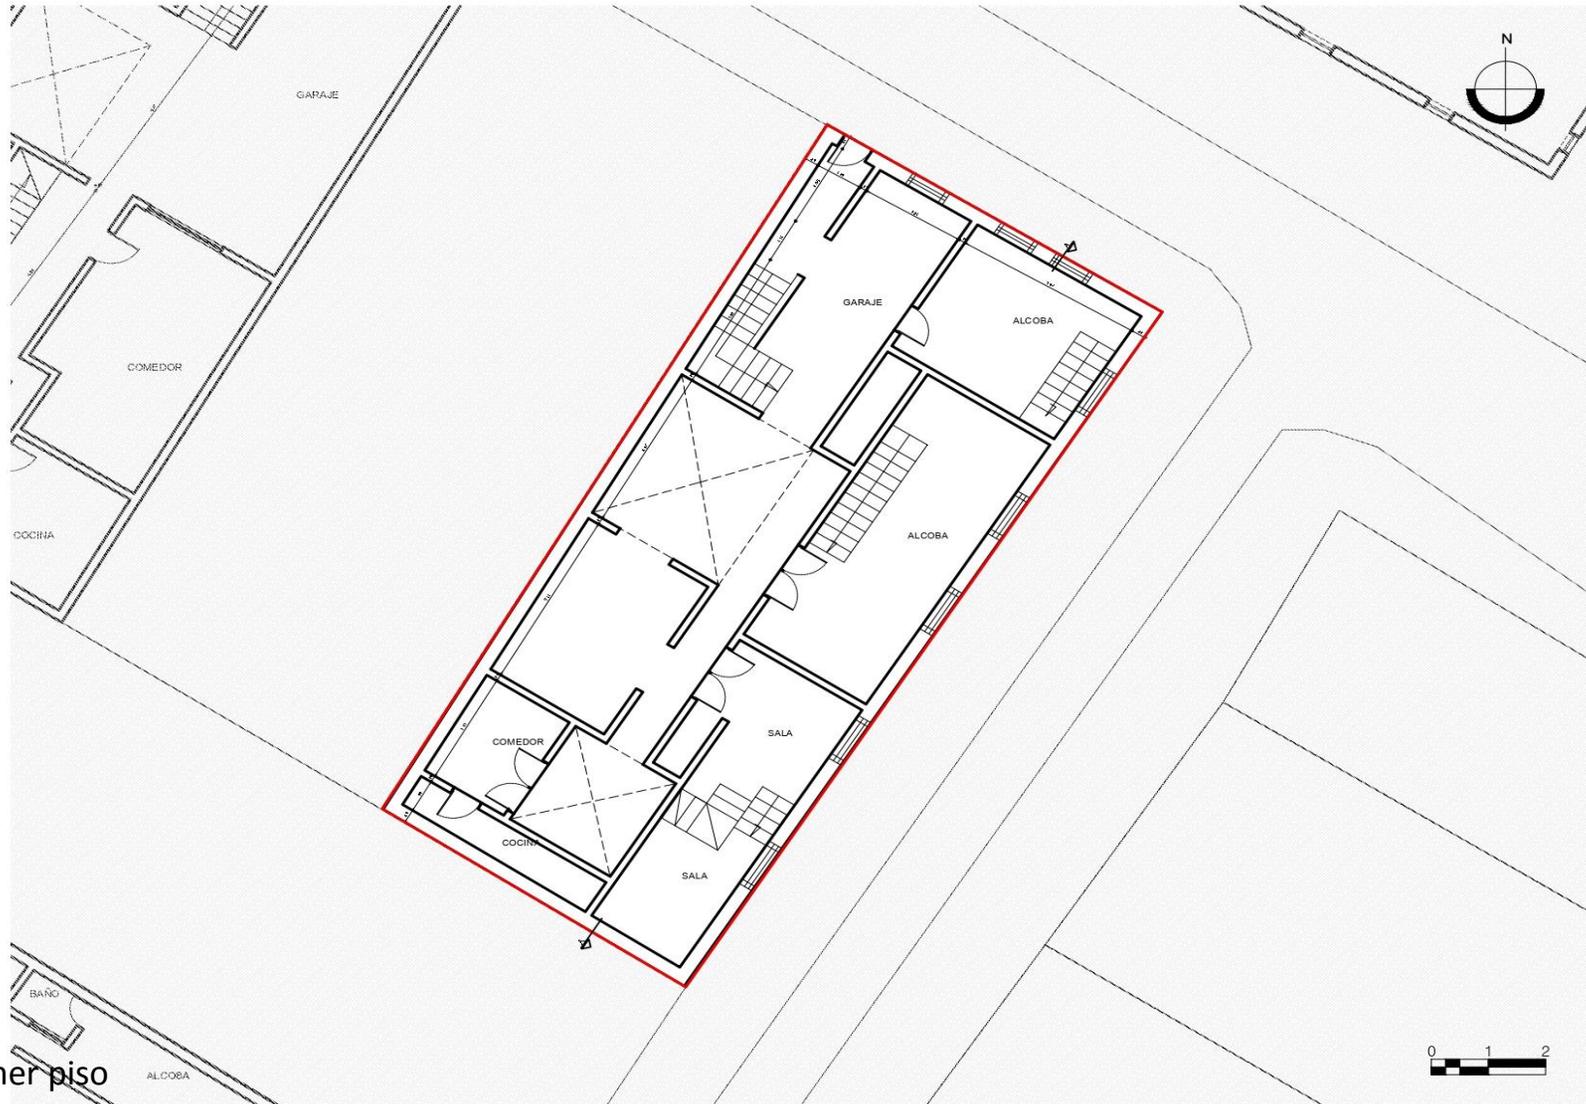
Planta primer piso

14. DESCRIPCIÓN	
<p>Inmueble de un piso y mezzanine paramentado en un predio esquinero, cuyas dimensiones son 10.39 m de frente sobre la Calle 12B por 23.4 m de fondo, logrando una proporción de 1 a 2.25 veces. La ocupación del predio se realiza a partir de un volumen de patio lateral y patio posterior central. Se accede a la edificación desde la Calle 12 B a través de una puerta principal occidental seguida por un portón de garaje; por la Carrera 2 se tiene un acceso secundario al extremo sur. Internamente, a partir de la revisión documental, se observan espacios con diferentes escaleras que llevan a los altillos. La fachada sobre calle 12B consta de la puerta principal, la cual comparte marco y cornisa superior con la puerta de la casa colindante hacia el occidente; el portón de garaje que tiene un pequeño alero sobre el cual se localiza una pequeña ventana, y dos ventanas con reja arrodillada en forja metálica y madera torneada. La fachada sobre la Carrera 2 consta de 5 vanos, cada uno con su cornisa y marco en alto relieve, rejas metálicas y carpintería en madera; el último vano corresponde a una puerta. Se remata con una cornisa y un alero que tiene canal de aguas lluvias. El sistema estructural responde a muros de carga en mampostería, los entresijos son en madera al igual que la carpintería y la estructura de la cubierta la cual se resuelve a dos aguas y tiene acabado exterior en teja de barro.</p>

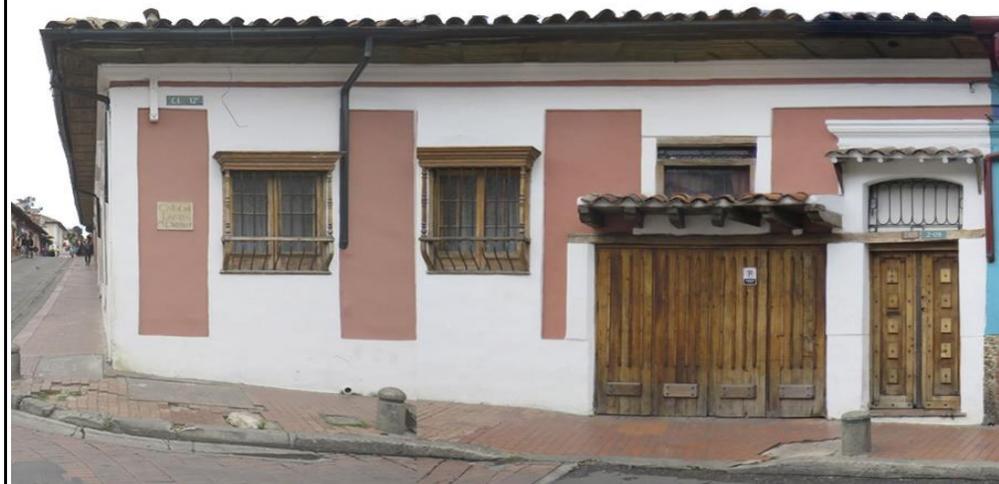
Fachada Norte
Fuente: Equipo Levantamientos PEMP Patrimonio Inmueble. Restituido con información encontrada en archivo documental.

Valor estético: De acuerdo con lo descrito y su valoración histórica, el inmueble puede leerse de forma integral a pesar de sus modificaciones. Su valor radica en su alto grado de conservación y de mantenimiento. Su fachada conforma una imagen histórica con las viviendas colindantes y del sector, las cuales también están formadas por zócalo, vanos rectangulares o de arco rebajado y alero de cubierta.
