FICHA DE INVENTARIO Y VALORACIÓN DE BIENES CULTURALES INMUEBLES

1. DENOMINACIÓN				
1.1. Nombre del Bien	KR 2 12 25	1.2. Otros nombres	N.A.	
1.3. Pertenece a valoración colectiva	No	1.4. Nombre	N.A.	
2. CLASIFICACIÓN TIPOLOGICA

3. LOCALIZACIÓN				
3.1. Departamento	Bogotá	3.2. Municipio	Bogotá D.C.	
3.3. Nomenclatura	KR 2 12 25	3.4. Nomenclatura antigua	N.A.	
3.5. Barrio	La Concordia	3.6. Código Barrio	003104

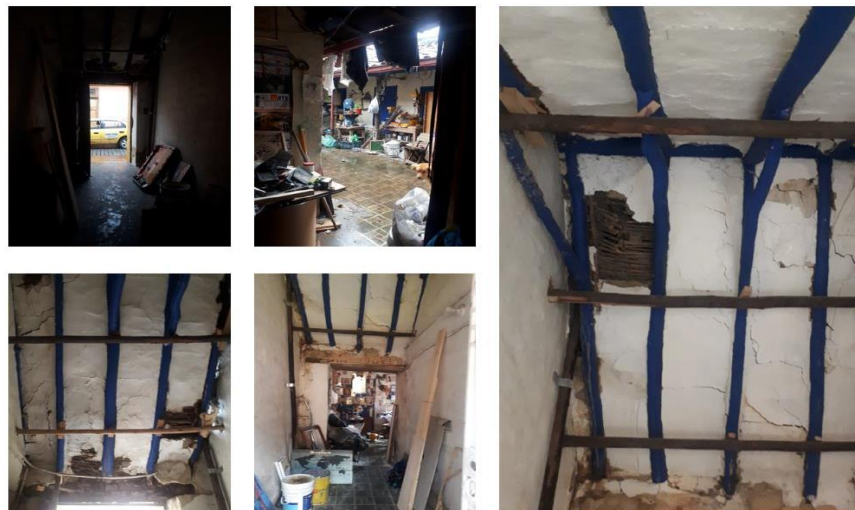
16. FOTOGRAFÍAS INTERIORES

14. DESCRIPCIÓN
 Inmueble de un piso paramentado en un predio medianero con forma rectangular, cuyas dimensiones son 10.3 m de frente por 22.9 m de fondo, logrando una proporción de 1 a 2.2 veces aproximadamente, con frente sobre la Carrera 2. La ocupación del predio se realiza a partir de un patio central, del cual la crujía norte se extiende hacia la parte posterior y genera un segundo patio en la esquina suroccidental. De acuerdo con revisión documental, se accede a través de un zaguán lateral por el costado sur, que comunica con un corredor perpendicular anterior al patio central, alrededor del cual se organizan un gran espacio hacia la calle y varios espacios más pequeños hacia la parte posterior, a la que se llega desde una circulación central y donde se localiza el traspatio con dos espacios pequeños de servicio. La fachada consta de un cuerpo con vanos verticales, zócalo revocado con acabado rústico y remate en una moldura plana. Está resuelto en el plano de paramento y tiene énfasis en repetición, estructurada por 3 vanos: el de acceso, por el costado sur, y 2 de ventana, todos ellos con cornisa y un pequeño alero en teja de barro. El sistema estructural es de muros de carga en ladrillo con acabado de pañete y pintura, y cubierta a 2 aguas en teja de barro con estructura de madera. Los pisos son en baldosín cerámico, y las carpinterías exteriores son en metal, mientras que las interiores son de madera.

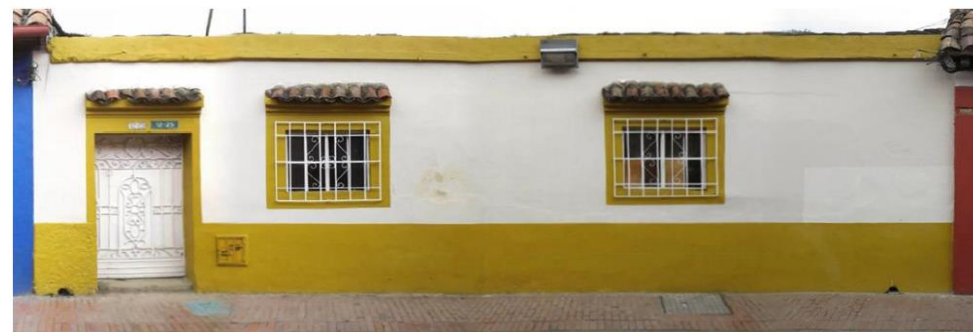
Fachada Oriente

Valor estético: Se trata de un inmueble representativo de la arquitectura del periodo Republicano, de lectura integral debido a que no evidencia modificaciones. Consta de una fachada plana estructurada por elementos repetitivos, con un diseño modesto en el que sobresalen los aleros en teja de barro que rematan los marcos de los vanos. Su altura y diseño le permiten insertarse armónicamente en un perfil urbano homogéneo. Al interior es destacable la conservación de elementos originales como la estructura de cubierta y los cielorrasos en caña con revoque.
