**FICHA DE INVENTARIO Y VALORACIÓN DE BIENES CULTURALES INMUEBLES**

1.1. Nombre del Bien	KR 2 12 19	1.2. Otros nombres	N.A.
1.3. Pertenece a valoración colectiva	No	1.4. Nombre	N.A.

3.1. Departamento	Bogotá	3.2. Municipio	Bogotá D.C.
3.3. Nomenclatura	KR 2 12 19	3.4. Nomenclatura antigua	N.A.
3.5. Barrio	La Concordia	3.6. Código Barrio	003104
3.7. Dentro de sector urbano histórico	Si	3.8. Nombre sector urbano	Sector Urbano Antiguo
3.9. No. de manzana	003	3.10. No. de predio	030
3.11. CHIP	AAA0030JUDM	3.12. Localidad	Candelaria
3.13. Dentro de perímetro urbano	Si	3.14. UPZ	94
3.15. Nombre UPZ	Candelaria

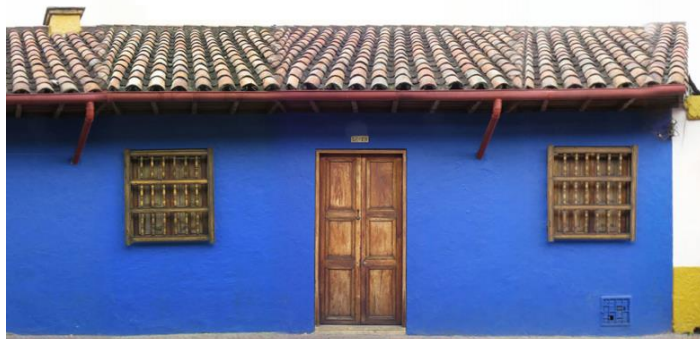
Fachada Oriente

**Valor estético:** El valor estético de este inmueble se fundamenta en el alto grado de conservación y mantenimiento en el que se encuentra, material, como la madera y la piedra; destacándose el pilar esquinero el cual es un elemento estructural que soporta la esquina de la casa que en algún momento permitió ver con anticipación el tránsito de la calle o la carrera, hoy fue cerrado y esta característica fue ocultada.

**Valor simbólico:** En su fachada se encuentra instalada una placa que dice que "Esta casa fue propiedad de Doña Andrea Ricaurte de Lozano, amiga y compañera de Policarpa Salavarrieta. Sirvió de centro de operaciones, entre 1812 y 1816 de las guerrillas patriotas." Lo cual fundamenta su valor simbólico y refuerza su valor histórico.
