BOGOTÁ  
MEJOR  
PARA TODOSFICHA DE INVENTARIO Y VALORACIÓN DE BIENES  
CULTURALES INMUEBLES

INMUEBLE No MZ 005

1.1. Nombre del Bien	KR 2 12 B 84	1.2. Otros nombres	N.A.
1.3. Pertenece a valoración colectiva	No	1.4. Nombre	N.A.

3.1. Departamento	Bogotá	3.2. Municipio	Bogotá D.C.
3.3. Nomenclatura	KR 2 12 B 84	3.4. Nomenclatura antigua	CR 2 No. 13-84
3.5. Barrio	La Concordia	3.6. Código Barrio	003104
3.7. Dentro de sector urbano histórico	Si	3.8. Nombre sector urbano	Sector Urbano Antiguo
3.9. No. de manzana	005	3.10. No. de predio	014
3.11. CHIP	AAA0030JUXR	3.12. Localidad	Candelaria
3.13. Dentro de perímetro urbano	Si	3.14. UPZ	94
3.15. Nombre UPZ	Candelaria

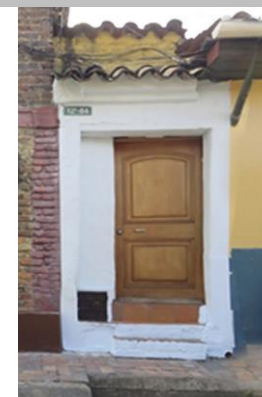
## 9. FOTOGRAFÍA DEL INMUEBLE

Inmueble de un piso en su volumen frontal y 2 pisos en su volumen posterior, paramentado en un predio medianero de forma irregular cuyas dimensiones son: frente de 1,49 m y fondo de 22,75 m, logrando una proporción de 1 a 15,26 veces aproximadamente, con frente sobre la Carrera 2. La ocupación del predio se realiza a través de un volumen de patio lateral cubierto, su acceso es una circulación que comunica con el patio alrededor del cual se organizan en los volúmenes laterales los espacios del bar y en el volumen posterior la vivienda, la cual consta de sala, comedor, cocina, una alcoba principal y 3 alcobas más de menor tamaño. Su fachada consta solamente del vano de acceso, el cual ha tenido varias modificaciones según el retroceso del plano en que se localiza respecto al plano del muro de fachada que continúa con el paramento de la manzana, y por las gradas que seguramente también fueron agregadas en una intervención posterior; además posee un doble alero y la sección de una cornisa que debió ocupar todo el muro. Es probable por su periodo de construcción que su sistema estructural cuente todavía con muros de carga de adobe y ladrillo y su cubierta se conserve a 2 aguas con estructura de madera. Aunque la mayor área de esta es en teja de barro posee secciones sustituidas por teja de fibrocemento y teja traslúcida en el caso del patio. El segundo piso agregado posee una estructura y escaleras de madera. Sus muros cuentan con revestimiento de pañete y pintura. Carpintería en madera. Acabados de piso en cerámica industrial.
