FICHA DE INVENTARIO Y VALORACIÓN DE BIENES CULTURALES INMUEBLES

1.1. Nombre del Bien	KR 1 A 12 B 65	1.2. Otros nombres	N.A.
1.3. Pertenece a valoración colectiva	No	1.4. Nombre	N.A.

3.1. Departamento	Bogotá	3.2. Municipio	Bogotá D.C.
3.3. Nomenclatura	KR 1 A 12 B 65	3.4. Nomenclatura antigua	CR 1 A No. 13-71/77
3.5. Barrio	La Concordia	3.6. Código Barrio	003104
3.7. Dentro de sector urbano histórico	Si	3.8. Nombre sector urbano	Sector Urbano Antiguo
3.9. No. de manzana	005	3.10. No. de predio	25
3.11. CHIP	AAA0030JWKL	3.12. Localidad	Candelaria
3.13. Dentro de perímetro urbano	Si	3.14. UPZ	94
3.15. Nombre UPZ	Candelaria

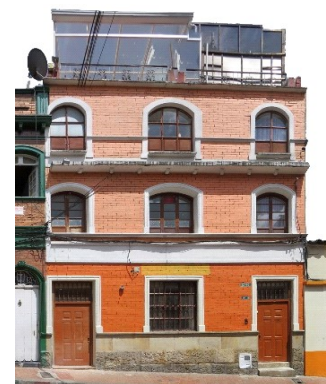
9. FOTOGRAFÍA DEL INMUEBLE

14. DESCRIPCIÓN
Inmueble de 4 pisos paramentado en un predio medianero de forma irregular cuyas dimensiones son: frente de 7,29 m y fondo de 11,41 m, logrando una proporción de 1 a 1,56 veces aproximadamente, con frente sobre la Carrera 1 A. La ocupación del predio se realiza a través de un volumen de patio lateral, el cual se encuentra oculto por una cubierta en teja de fibrocemento. La edificación cuenta con 2 accesos, uno que conduce directamente a una escalera de dos crujiás perpendiculares que comunica con el segundo piso, y otro al lado opuesto que permite el ingreso a un local que hace parte de la vivienda que ocupa el primer piso. El local conduce al patio, alrededor del cual se localizan 2 alcobas, un baño y una cocina en la parte posterior; debajo de la escalera se encuentra un segundo baño. Su fachada es de 4 niveles, consta de zócalo de piedra coralina y piedra muñeca y una baranda en forjado de hierro en su último nivel, el cual retrocede del paramento. El primer nivel cuenta con 3 vanos rectangulares con un marco en pañete, uno a cada extremo correspondientes a los accesos, y uno central a una ventana del local. El segundo y tercer nivel constan cada uno de 3 vanos de ventana: los de los extremos son en arco de medio punto y el de la mitad es en arco rebajado, estos se encuentran separados por un alero que aún conserva secciones de sus canes, lo cual es rastro de una de las alturas que en algún momento tuvo el inmueble. Finalmente, el cuarto nivel está formado por la forja ya mencionada y por un cerramiento en vidrio que se encuentra retrocedido. Según la vista satelital actual, cuenta con una cubierta en teja de fibrocemento. Su carpintería de fachada del primer piso es metálica, mientras la de los pisos segundo y tercero es en madera.

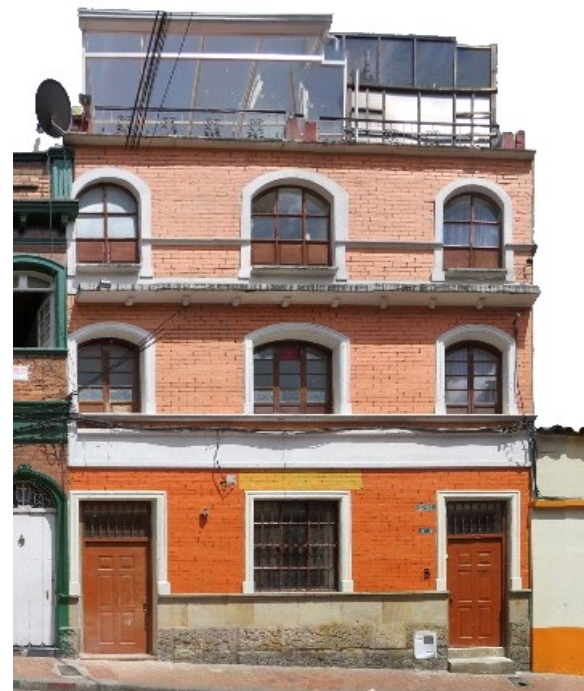
Fachada Oriente

Valor histórico: Inmueble construido a finales del siglo XIX cuyas modificaciones son continuas desde mediados de siglo XX. Aunque conserva su patio lateral inicial, el cuerpo frontal presenta varias modificaciones que altera su lenguaje arquitectónico, como la adición de un piso con cerramiento de vidrio.

Valor estético: De acuerdo con lo descrito y su valoración histórica el inmueble tiene una lectura difusa, ya que posee adiciones de pisos y diferentes intervenciones que desdibujan sus atributos estéticos, como la modificación de sus vanos originales y su cerramiento en vidrio en el último piso. Su acabado en ladrillo a la vista, sus vanos en arco de medio punto con su correspondiente marco y su zócalo en piedra, son elementos que enriquecen la imagen del centro histórico. Originalmente su volumen era de la misma altura de los otros bienes de interés cultural del perfil urbano de la manzana, actualmente es superior, lo que altera la homogeneidad de este.
