FICHA DE INVENTARIO Y VALORACIÓN DE BIENES CULTURALES INMUEBLES

1.1. Nombre del Bien	CL 12 B BIS 1 A 12	1.2. Otros nombres	N.A.
1.3. Pertenece a valoración colectiva	No	1.4. Nombre	N.A.

3.1. Departamento	Bogotá	3.2. Municipio	Bogotá D.C.
3.3. Nomenclatura	CL 12 B BIS 1 A 12	3.4. Nomenclatura antigua	CR 1 A No. 13-09
3.5. Barrio	La Concordia	3.6. Código Barrio	003104
3.7. Dentro de sector urbano histórico	Si	3.8. Nombre sector urbano	Sector Urbano Antiguo
3.9. No. de manzana	005	3.10. No. de predio	029
3.11. CHIP	Varios	3.12. Localidad	Candelaria
3.13. Dentro de perímetro urbano	Si	3.14. UPZ	94
3.15. Nombre UPZ	Candelaria

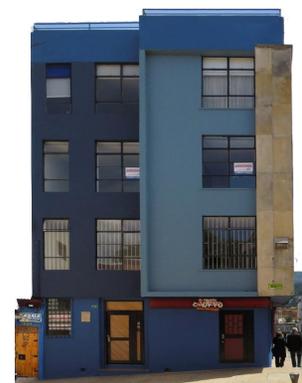
9. FOTOGRAFÍA DEL INMUEBLE

Inmueble de 4 pisos en la parte frontal y de 5 pisos en la parte posterior, paramentado sobre el lado de la Carrera 1 y retrocedido por el lado de la Calle 12 B, localizado en un predio esquinero de forma irregular cuyas dimensiones son: frente de 7,80 m y fondo de 13,51 m, logrando una proporción de 1 a 1,73 veces aproximadamente. La ocupación del predio se realiza a través de una torre con un patio lateral. Su primer piso cuenta con un local comercial en cada costado, cada uno con un depósito y un baño. El acceso a la vivienda es desde la Calle 12 B, allí se encuentra una portería con baño y detrás de esta el patio lateral, junto al cual se encuentra una escalera de dos tramos que comunica con los pisos restantes. Sus fachadas constan de 4 niveles y un ático, de los cuales el primero se paramenta y los demás sobresalen en voladizo. Las fachadas constan cada una en todos sus niveles de 3 ventanas rectangulares; en el segundo nivel, su horizontalidad es interrumpida por un muro vertical enchapado en piedra muñeca. Su sistema estructural es de vigas y columnas en concreto y su cubierta es una placa del mismo material, la cual funciona como terraza. Sus muros son en ladrillo con revestimiento de pañete y pintura, su escalera es igualmente en concreto y cuenta con una baranda metálica, material en que también son todas las puertas y ventanas, a excepción de las 2 puertas de acceso localizadas sobre la Calle 12 que son en madera.
