FICHA DE INVENTARIO Y VALORACIÓN DE BIENES CULTURALES INMUEBLES

USO EXCLUSIVO DEL MINISTERIO DE CULTURA		INMUEBLE No	MZ	005
Código Nacional		Hoja 1	PR	034

1.1. Nombre del Bien	CL 12 C 1 A 21	1.2. Otros nombres	N.A.
1.3. Pertenece a valoración colectiva	No	1.4. Nombre	N.A.

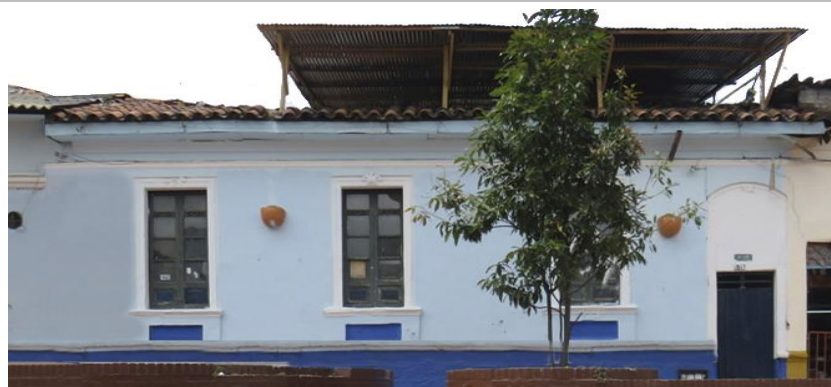
9. FOTOGRAFÍA DEL INMUEBLE

<b>14. DESCRIPCIÓN</b>	
<p>Inmueble de 1 piso paramentado en un predio medianero con forma rectangular, cuyas dimensiones son: frente de 9,10 m y fondo de 9,40 m, logrando una proporción de 1 a 1 aproximadamente, con frente sobre la Calle 12 C. La ocupación del predio se realiza a través de un volumen con un patio posterior central; este se encuentra a un nivel más alto que el de la calle debido a la pendiente del terreno donde se emplaza. Se ingresa a través de un zaguán lateral que entrega a una circulación transversal, la cual a su vez distribuye a 4 espacios: 2 en la crujía principal y 2 en la parte posterior, 1 de cada lado del patio. Su fachada consta de un cuerpo con vanos verticales, zócalo revocado con moldura superior, cornisa y alero deta de caja. Por el occidente cuenta con un vano rectangular de acceso sobre la huella de lo que posiblemente fue un vano con arco de medio punto; por el oriente cuenta con 2 vanos rectangulares de ventana con marco de pañete, antepecho decorado y aplique de yeso en el dintel. El sistema estructural es de muros de carga y cubierta a 2 aguas en teja de barro con estructura de madera. Los muros cuentan con revestimiento de pañete y pintura y en fachada conserva la carpintería en madera solamente en las ventanas, ya que la puerta fue reemplazada por una de metal.</p>

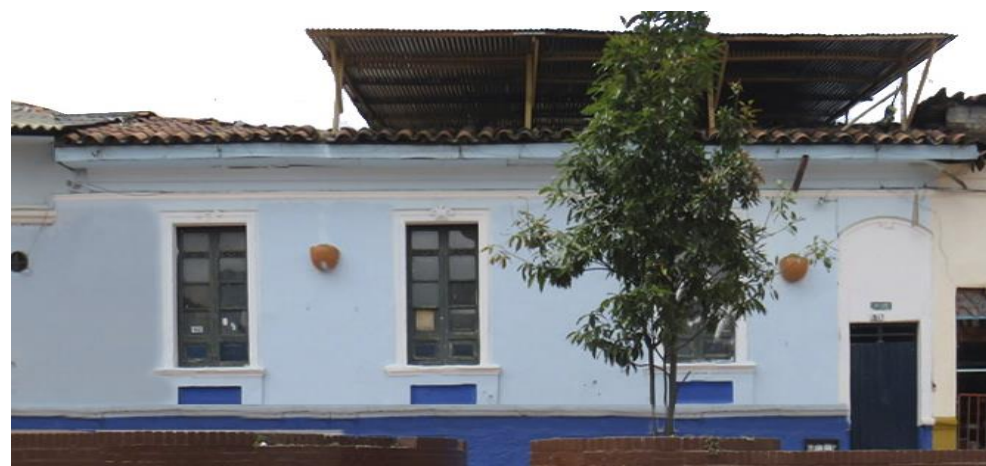
**Fachada Norte**

**Valor histórico:** El inmueble, construido a finales del siglo XIX y perteneciente al período republicano, mantiene su tipología original con un patio posterior central. Su fachada, aunque con modificaciones en uno de sus vanos, conserva su diseño, con elementos decorativos en yeso; no obstante, se observa una sobrecubierta en zinc que permite deducir una intervención en curso. El inmueble es muestra de la arquitectura doméstica tradicional desarrollada en el barrio La Concordia, de acuerdo con las técnicas constructivas de la época.

**Valor estético:** De acuerdo con lo descrito, a pesar de sus intervenciones, el inmueble permite una lectura clara de su tipología original, que no ha sido alterada desde su construcción, y conserva su fachada con ornamentación de la época; sólo en el acceso se observa la reducción del vano y la supresión de elementos ornamentales. Su sistema estructural, de muros de carga en ladrillo, cielo raso en chusque y cubierta en teja de barro con estructura de madera, son muestra de las técnicas constructivas y materiales de la época. Su fachada paramentada con remate en alero se inserta armónicamente en un perfil urbano homogéneo en términos de altura y lenguaje arquitectónico.
