FICHA DE INVENTARIO Y VALORACIÓN DE BIENES CULTURALES INMUEBLES

1.1. Nombre del Bien	CL 12 B BIS A 1 12	1.2. Otros nombres	N.A.
1.3. Pertenece a valoración colectiva	No	1.4. Nombre	N.A.

3.1. Departamento	Bogotá	3.2. Municipio	Bogotá D.C.
3.3. Nomenclatura	CL 12 B BIS A 1 12	3.4. Nomenclatura antigua	CR 1 No. 13-79
3.5. Barrio	La Concordia	3.6. Código Barrio	003104
3.7. Dentro de sector urbano histórico	Si	3.8. Nombre sector urbano	Sector Urbano Antiguo
3.9. No. de manzana	006	3.10. No. de predio	001
3.11. CHIP	AAA0030JXEP	3.12. Localidad	Candelaria
3.13. Dentro de perímetro urbano	Si	3.14. UPZ	94
3.15. Nombre UPZ	Candelaria

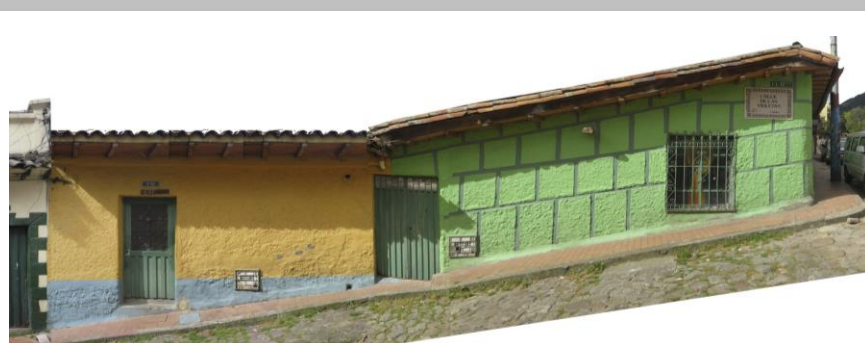
9. FOTOGRAFÍA DEL INMUEBLE

Inmueble de 1 piso en los frentes y 2 en la esquina noroccidental, paramentado en un predio esquinero con forma trapezoidal. Sus dimensiones son: frente de 13.60 m y fondo de 10.50 m, logrando una proporción de 1 a 1.3 veces aproximadamente, con frentes sobre la Carrera 1 y la Calle 12 B BIS A. La ocupación del predio es total y se ingresa a través de un espacio central que distribuye por el occidente a una sala con escaleras al segundo piso, cocina y 2 habitaciones, mientras que por el oriente distribuye a un espacio de sala-comedor, habitación, baños y un vestíbulo con acceso independiente or el frente oriental. Ambas fachadas constan de un piso con vanos verticales, zócalo pintado y alero de madera sobre canes. Por el oriente consta de 2 vanos rectangulares de ventana y un acceso, y por el sur consta de un vano de ventana y 2 accesos rectangulares. Remate de alero de caja sobre canes de madera. El sistema estructural es de muros de carga con revestimiento de pañete y pintura, entrepisos de madera y cubierta a 2 aguas en teja de barro y fibro cemento con estructura de madera. Las carpinterías al interior son demadera, mientras que en fachada fueron reemplazadas por metal.

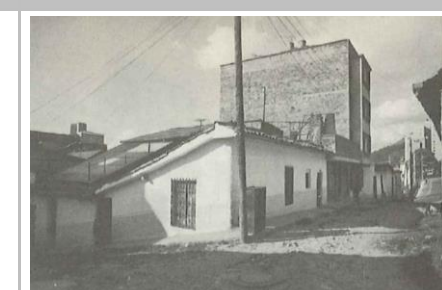
11. FOTOGRAFÍA ANTIGUA

Inmueble construido a comienzos del siglo XX, correspondiente al período republicano. Destinado para vivienda, actualmente mantiene su uso original; es propiedad de María Elisa Orozco Acosta, pero no se conocen datos de diseñador o constructor. Según las fotografías aéreas de 1936, 1953 y 1976, el inmueble poseía un patio lateral por el costado sur, el cual ahora se encuentra cubierto con teja de fibro cemento. Adicionalmente se construyó un volumen de 2 niveles en la parte posterior y en fachada se cambió la carpintería original de madera por otra metálica. No se conocen solicitudes de intervención ni antecedentes de archivo.
