FICHA DE INVENTARIO Y VALORACIÓN DE BIENES CULTURALES INMUEBLES

1. DENOMINACIÓN			
1.1. Nombre del Bien	CL 12 B BIS A 1 38	1.2. Otros nombres	N.A.
1.3. Pertenece a valoración colectiva	No	1.4. Nombre	N.A.
2. CLASIFICACIÓN TIPOLOGICA

3. LOCALIZACIÓN			
3.1. Departamento	Bogotá	3.2. Municipio	Bogotá D.C.
3.3. Nomenclatura	CL 12 B BIS A 1 38	3.4. Nomenclatura antigua	N.A.
3.5. Barrio	La Concordia	3.6. Código Barrio	003104

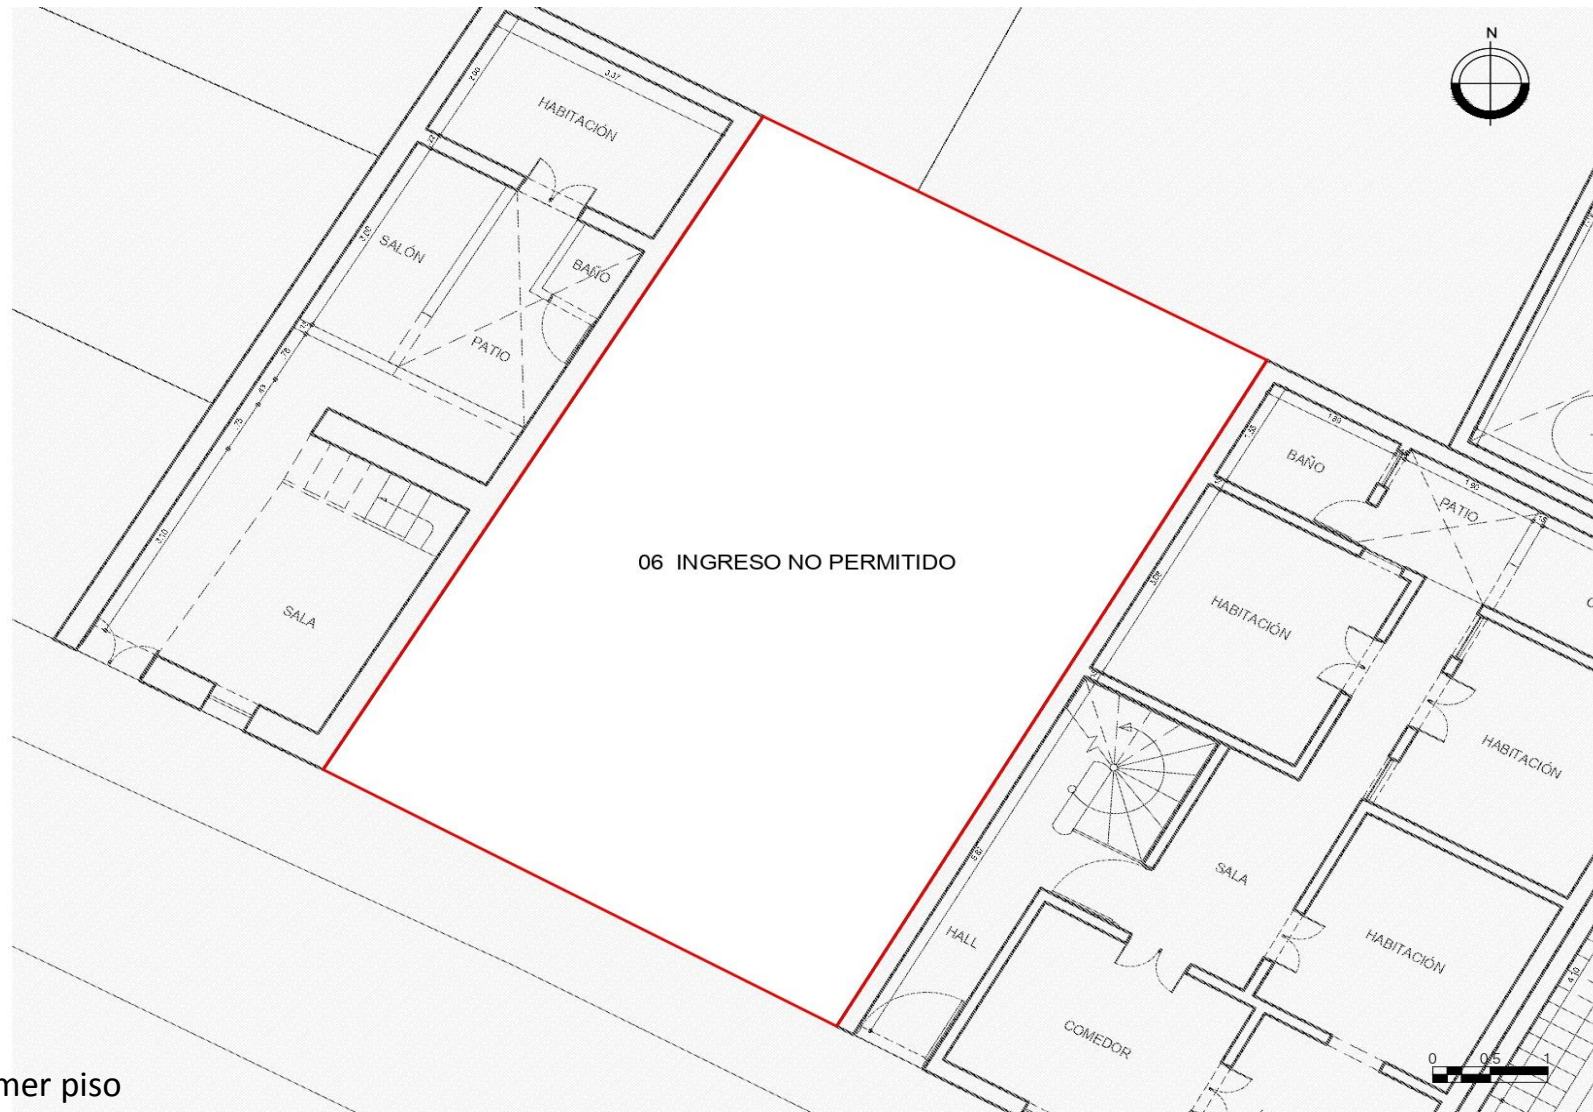
Planta primer piso

Inmueble de 4 pisos paramentado en un predio medianero con forma rectangular, cuyas dimensiones son: frente de 7.70 m y fondo de 11.20 m, logrando una proporción de 1 a 1.5 veces aproximadamente, con frente sobre la Calle 12 B BIS A. La ocupación del predio se realiza mediante un volumen compacto con patio lateral posterior hacia el costado occidental. La fachada, en ladrillo a la vista, consta de 4 niveles con zócalo revocado y remate plano con cornisa. Está resuelta en el plano de paramento y estructurada por 4 ejes verticales de vanos. En primer piso cuenta con 2 vanos rectangulares de acceso intercalados con 2 de ventana, mientras que los niveles superiores cuentan con 4 vanos de ventana cada uno; el último nivel, cuenta además con una diferencia de textura lograda con hiladas salientes de ladrillo. El sistema estructural es de muros de carga en ladrillo con acabado de pañete y pintura al interior, y cubierta a un agua en teja de fibrocemento. Las carpintería de fachada son metálicas.

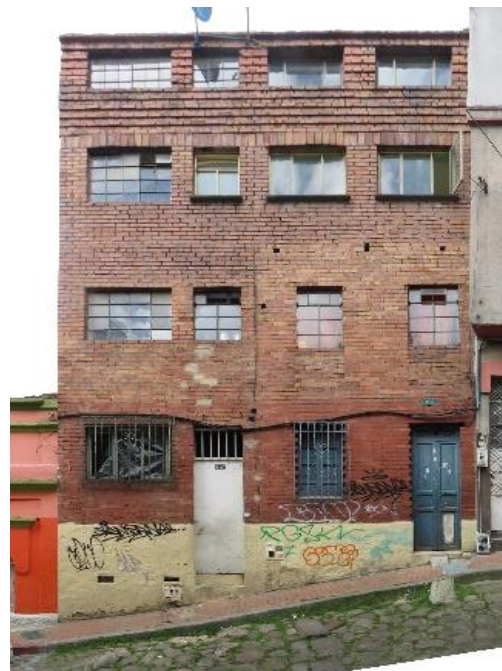
Fachada Sur

Valor estético: Se identifican elementos del repertorio formal del periodo de transición, representados por la sencilla composición geométrica de la fachada con disposición regular de vanos y modulación de la carpintería metálica, así como el uso de elementos decorativos como cornisas, marcos y calados de ladrillo a la vista. Se inserta en un perfil urbano heterogéneo en términos de volumetrías y lenguaje arquitectónico, con inmuebles de diferentes períodos (republicano, de transición y moderno).
