**FICHA DE INVENTARIO Y VALORACIÓN DE BIENES CULTURALES INMUEBLES**

<b>1. DENOMINACIÓN</b>				
1.1. Nombre del Bien	CL 12 C 1 27	1.2. Otros nombres	N.A.	
1.3. Pertenece a valoración colectiva	No	1.4. Nombre	N.A.	
<b>2. CLASIFICACIÓN TIPOLOGICA</b>

3.1. Departamento	Bogotá	3.2. Municipio	Bogotá D.C.	
3.3. Nomenclatura	CL 12 C 1 27	3.4. Nomenclatura antigua	N.A.	
3.5. Barrio	La Concordia	3.6. Código Barrio	003104

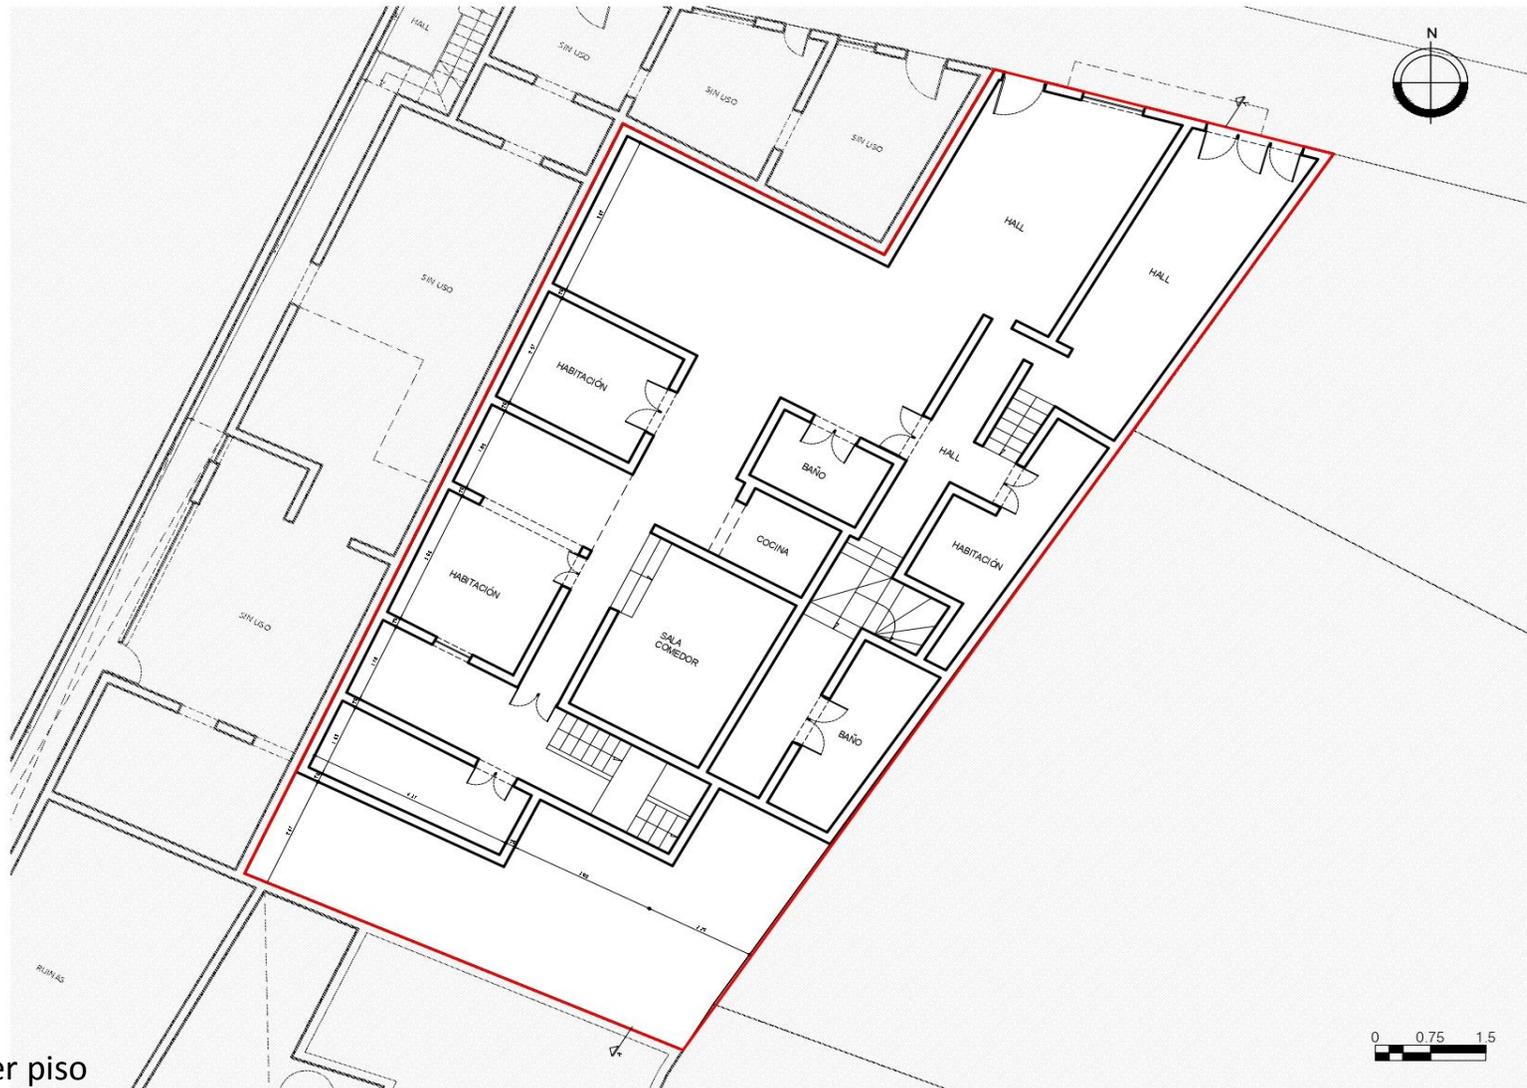
Planta primer piso

14. DESCRIPCIÓN
<p>Inmueble de 3 pisos distribuidos en varios niveles de acuerdo con la pendiente del terreno, paramentado en un predio medianero con forma irregular, cuyas dimensiones son: frente de 7.20 m y fondo de 23.30 m, logrando una proporción de 1 a 3.2 veces aproximadamente, con frente sobre la Calle 12 C. La ocupación del predio es total se realiza mediante un volumen de 3 niveles. Se ingresa por el costado oriental a través de un pasillo que comunica con el vestíbulo con escaleras en torno al cual se organizan 12 espacios; la sala, sobre la crujía de acceso, cuenta con acceso independiente desde la calle; en la parte posterior existe un traspatio cubierto. La fachada consta de un cuerpo con vanos verticales, en la que se reconoce un basamento con revestimiento en cemento y correspondiente al primer nivel, y un volumen central en voladizo apoyado sobre pies de amigo en el segundo nivel. Tiene un diseño simétrico con intervenciones en los vanos de acceso y cuenta con remate plano en ático con cornisa. En primer piso cuenta con 2 vanos rectangulares de acceso en cada costado y uno central de ventana; el nivel 2, rematado por una cornisa de cemento, cuenta con 3 vanos horizontales de ventana, 2 laterales sobre el plano de paramento y uno central en el voladizo; el nivel 3 consta de 4 vanos rectangulares de ventana y un vano con arco ojival en el centro; estos 2 últimos niveles tiene superficies con acabado en ladrillo expuesto. El sistema estructural de muros de carga en ladrillo, con cubierta a 2 aguas en teja de fibrocemento, traslúcida y zinc. Las carpinterías de fachada son metálicas.</p>

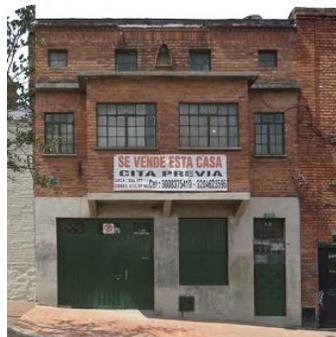
Fachada Norte

**Valor estético:** Se identifican elementos del repertorio formal del período de transición, representados por la sencilla composición geométrica de la fachada, resuelta a partir de la superposición de 2 volúmenes, así como la disposición regular de vanos y modulación de la carpintería metálica; en ella destaca el trabajo del ladrillo con diferentes tramas, enriqueciendo la textura de las superficies y combinándolas con otras como la del cemento. También destaca el remate plano con un ático que oculta la cubierta tradicional a 2 aguas. El inmueble se inserta en un perfil urbano heterogéneo en términos de volumetrías y lenguaje arquitectónico, con inmuebles de diferentes períodos (republicano, de transición y moderno).
