FICHA DE INVENTARIO Y VALORACIÓN DE BIENES CULTURALES INMUEBLES

1.1. Nombre del Bien	CL 12 B BIS 1 28	1.2. Otros nombres	N.A.
1.3. Pertenece a valoración colectiva	No	1.4. Nombre	N.A.

3.1. Departamento	Bogotá	3.2. Municipio	Bogotá D.C.
3.3. Nomenclatura	CL 12 B BIS 1 28	3.4. Nomenclatura antigua	N.A.
3.5. Barrio	La Concordia	3.6. Código Barrio	003104
3.7. Dentro de sector urbano histórico	Si	3.8. Nombre sector urbano	Sector Urbano Antiguo
3.9. No. de manzana	007	3.10. No. de predio	004
3.11. CHIP	AAA0030JYMS	3.12. Localidad	Candelaria
3.13. Dentro de perímetro urbano	Si	3.14. UPZ	94
3.15. Nombre UPZ	Candelaria

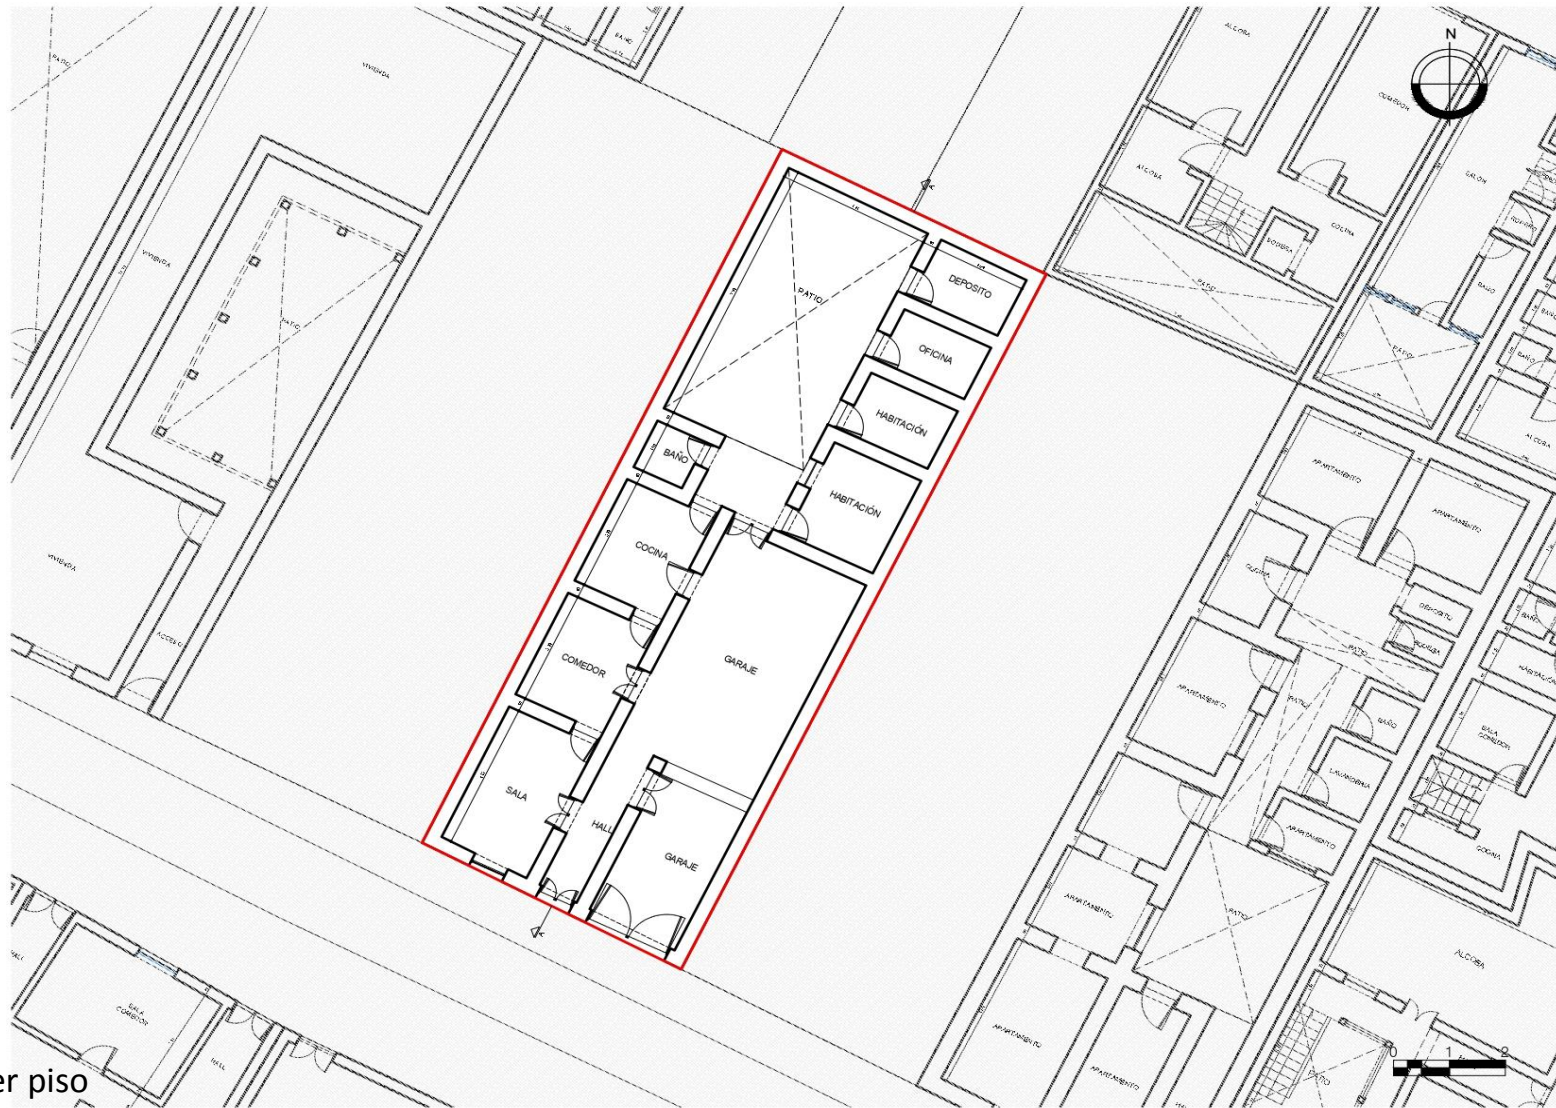
Planta primer piso

14. DESCRIPCIÓN	
<p>Inmueble de un piso paramentado en un predio medianero con forma rectangular, cuyas dimensiones son: frente de 7.94 m y fondo de 22.49 m, logrando una proporción de 1 a 2.8 veces aproximadamente, con frente sobre la Calle 12 B BIS. La ocupación del predio se realiza mediante un volumen con patio lateral posterior, actualmente cubierto. Se ingresa por zaguán central que comunica con el garaje, en el área original de patio, de acuerdo con lo que se observa en aerofotografías históricas; por el costado occidental cuenta con sala, comedor, cocina y baño, mientras que en la parte posterior, al oriente, cuenta con 4 habitaciones, sobre lo que era el solar. La fachada consta de un cuerpo con vanos verticales, zócalo de ladrillo a la vista con acabado de pintura, cornisa y ático modulado por 3 machones. Está resuelta en el plano de paramentado y cuenta con 3 vanos con marco revocado y cornisa: un vano central de acceso, uno de ventana al occidente, y un vano de acceso vehicular con arco escarzano por el oriente, modificando un vano inicial de ventana. El sistema estructural es de muros de carga con acabado de pañete y pintura, y cubierta a 2 aguas en teja de barro, fibrocemento y traslúcida. Las carpinterías en fachada son metálicas y de madera.</p>

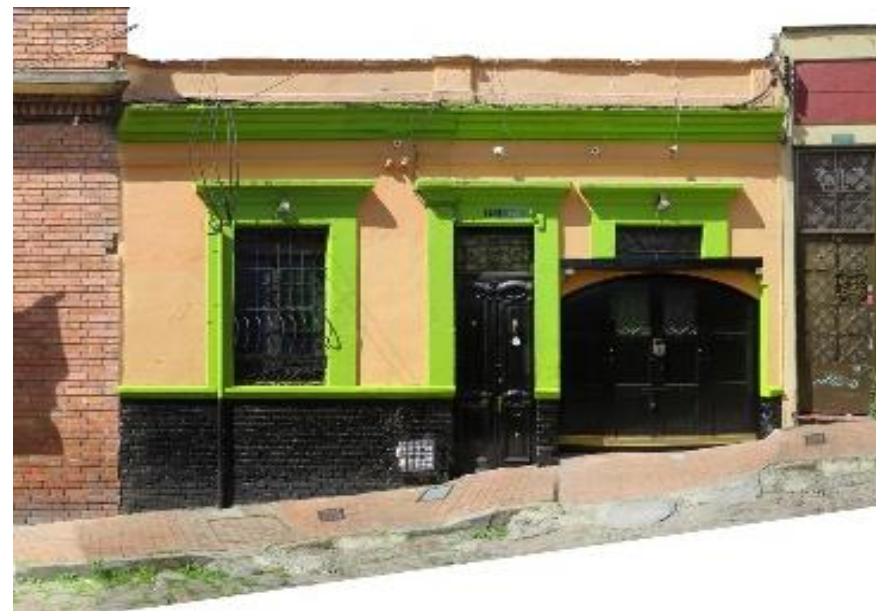
Fachada Sur

Valor estético: A pesar de sus modificaciones, que dificultan una lectura de su tipología original, en el inmueble se identifican elementos del repertorio formal del período republicano, representados por la disposición de elementos decorativos como sobre marcos en los vanos, cornisas, ático con molduras rectas moduladas por machones. Se inserta armónicamente en un perfil urbano homogéneo en términos de altura, volumetría y lenguaje arquitectónico.
