### FICHA DE INVENTARIO Y VALORACIÓN DE BIENES CULTURALES INMUEBLES

1.1. Nombre del Bien	CL 12 B BIS A 1 13	1.2. Otros nombres	N.A.
1.3. Pertenece a valoración colectiva	No	1.4. Nombre	N.A.

3.1. Departamento	Bogotá	3.2. Municipio	Bogotá D.C.
3.3. Nomenclatura	CL 12 B BIS A 1 13	3.4. Nomenclatura antigua	N.A.
3.5. Barrio	La Concordia	3.6. Código Barrio	003104
3.7. Dentro de sector urbano histórico	Si	3.8. Nombre sector urbano	Sector Urbano Antiguo
3.9. No. de manzana	007	3.10. No. de predio	017
3.11. CHIP	AAA0030JZBS	3.12. Localidad	Candelaria
3.13. Dentro de perímetro urbano	Si	3.14. UPZ	94
3.15. Nombre UPZ	Candelaria

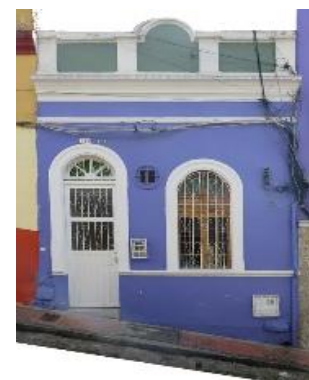
#### 9. FOTOGRAFÍA DEL INMUEBLE

Inmueble de 2 pisos paramentado en un predio medianero con forma rectangular, cuyas dimensiones son: frente de 4 m y fondo de 11.50 m, logrando una proporción de 1 a 2.9 veces aproximadamente, con frente sobre la Calle 12 B BIS A. La ocupación del predio se realiza mediante un volumen compacto con patio posterior cubierto. El acceso conduce directamente a una sala con escaleras laterales, baño y ropero; el segundo nivel comprende la otra unidad de vivienda, que presenta una distribución similar, con una terraza en la parte frontal. La fachada consta de un cuerpo de un nivel con zócalo determinado por una moldura superior, y remate en cornisa y ático modulado por 4 machones y un frontón con arco de medio punto en el centro; cuenta con un vano de acceso y una ventana con arco de medio punto, ambos con marco revocado. El sistema estructural es mixto de muros de carga en ladrillo con revestimiento de pañete y pintura, y pórticos de concreto con cubierta a 2 aguas en teja de fibrocemento. Las carpinterías en fachada son metálicas.

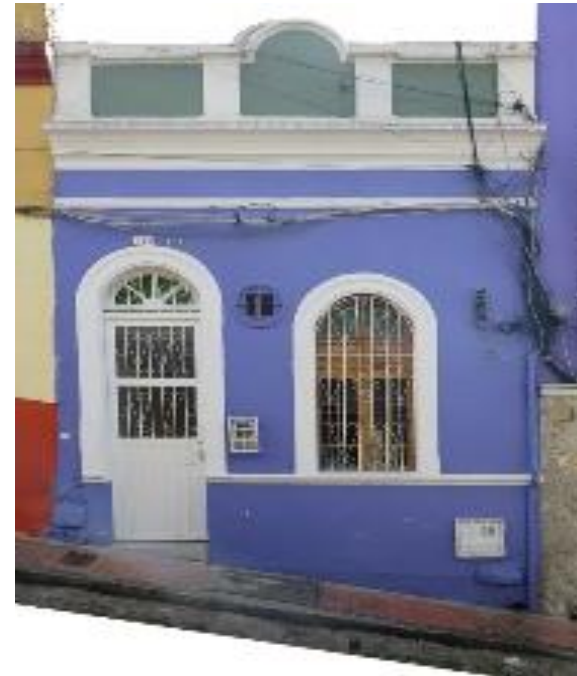
**Fachada Norte**

**Valor estético:** Se identifican elementos del repertorio formal del período Republicano, representados por la utilización de cornisas, marcos, columnatas, zócalo y remate de ático con frontón. A pesar de la transformación externa en acabados, la fachada mantiene las proporciones y disposición original de los vanos. El interior no conserva nada de sus acabados ni espacialidad originales debido al cambio de uso. El bien se inserta armónicamente en un perfil urbano homogéneo en términos de altura, volumetría y lenguaje arquitectónico.
