FICHA DE INVENTARIO Y VALORACIÓN DE BIENES CULTURALES INMUEBLES

1.1. Nombre del Bien	KR 1 A 12 B 30	1.2. Otros nombres	N.A.
1.3. Pertenece a valoración colectiva	No	1.4. Nombre	N.A.

3.1. Departamento	Bogotá	3.2. Municipio	Bogotá D.C.
3.3. Nomenclatura	KR 1 A 12 B 30	3.4. Nomenclatura antigua	N.A.
3.5. Barrio	La Concordia	3.6. Código Barrio	003104
3.7. Dentro de sector urbano histórico	Si	3.8. Nombre sector urbano	Sector Urbano Antiguo
3.9. No. de manzana	008	3.10. No. de predio	012
3.11. CHIP	AAA0030JZSY	3.12. Localidad	Candelaria
3.13. Dentro de perímetro urbano	Si	3.14. UPZ	94
3.15. Nombre UPZ	Candelaria

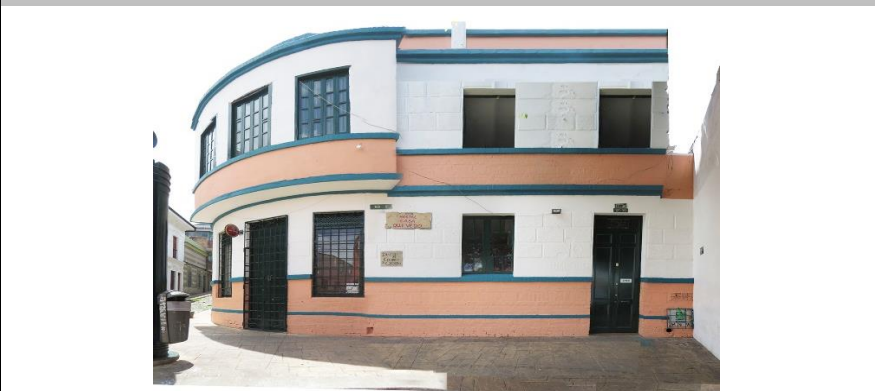
9. FOTOGRAFÍA DEL INMUEBLE

14. DESCRIPCIÓN	
<p>Inmueble de dos pisos de altura paramentado en un predio esquinero, con esquina ochavada curva cuyas dimensiones son 9.9m de frente sobre la carrera 1 A por 12.5m de fondo, dando una proporción de 1 a 1.26 veces. La ocupación del predio se realiza a partir de un volumen con patio posterior esquinero. Se accede al inmueble desde sus dos extremos y desde la esquina, correspondiendo los extremos a accesos directos al segundo nivel, mientras que el esquinero permite la entrada a un gran salón que conecta con el patio y desde allí con una tercera escalera que lleva al segundo piso. Las fachadas del inmueble cuentan con zócalo en ladrillo a la vista pintado y remata en una cornisa recta sobre la cual se encuentra un muro tipo ático. Sus vanos del primer y segundo piso son rectangulares con acento vertical y se encuentran alineados. Del segundo piso de la esquina sobresale un volumen de forma curva con 3 vanos de ventana. Sus muros cuentan con revestimiento de pañete y pintura y su cubierta es a dos aguas en teja de barro.</p>

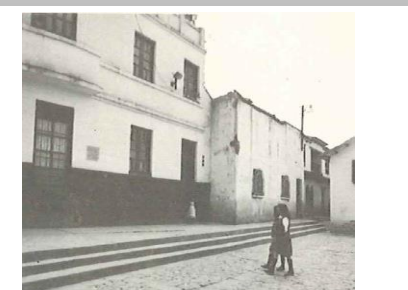
11. FOTOGRAFÍA ANTIGUA

Fuente:	No documentado
17. RESEÑA HISTÓRICA	
<p>Inmueble construido durante el periodo de la transición, cercano a la década de los años 30 del siglo XX, lo cual se identifica a partir del análisis de las aerofotografías y de las fotografías de fachada, donde se lee una clara adaptación del republicano hacia los nuevos acabados. Si bien no se cuenta con información de su diseñador ni de su constructor original, se conoce que en la actualidad el inmueble pertenece a José Ángel Laiton Salamanca. Según archivo del IDPC se presentó una solicitud en 2010 para realizar reparaciones locativas, las cuales fueron aprobadas. Si bien su uso original fue residencial, en la actualidad es de servicios, ya que en el inmueble funciona un hostel.</p>

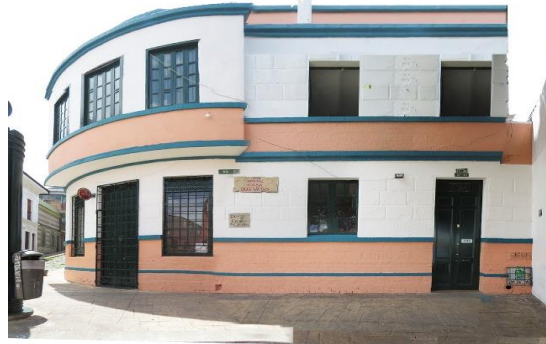
Fachada Occidental

Valor estético: El inmueble posee un valor estético que se fundamenta en la conservación de su tipología y del diseño de sus fachadas, dentro de las cuales se encuentra una de forma curva en la esquina con un volumen saliente, la cual es sobresaliente y enriquece de manera especial el paisaje urbano del barrio. Los elementos de sus fachadas son repetitivos en las fachadas de los inmuebles colindantes, por lo que hace parte de un perfil urbano homogéneo.
