**FICHA DE INVENTARIO Y VALORACIÓN DE BIENES  
CULTURALES INMUEBLES**
**USO EXCLUSIVO DEL MINISTERIO DE CULTURA**

1.1. Nombre del Bien	KR 1 12 B 11	1.2. Otros nombres	N.A.
1.3. Pertenece a valoración colectiva	No	1.4. Nombre	N.A.

3.1. Departamento	Bogotá	3.2. Municipio	Bogotá D.C.
3.3. Nomenclatura	KR 1 12 B 11	3.4. Nomenclatura antigua	N.A.
3.5. Barrio	La Concordia	3.6. Código Barrio	003104
3.7. Dentro de sector urbano histórico	Si	3.8. Nombre sector urbano	Sector Urbano Antiguo
3.9. No. de manzana	008	3.10. No. de predio	022
3.11. CHIP	AAA0030KADE	3.12. Localidad	Candelaria
3.13. Dentro de perímetro urbano	Si	3.14. UPZ	94
3.15. Nombre UPZ	Candelaria

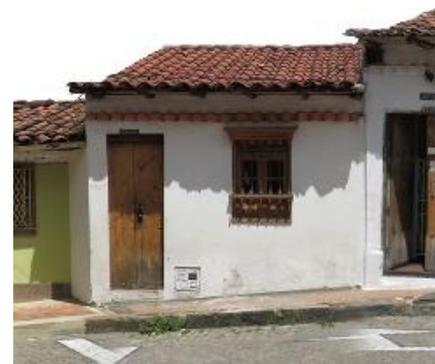
**9. FOTOGRAFÍA DEL INMUEBLE**

Inmueble de un piso con mezzanine en su crujía posterior, paramentado en un predio medianero, cuyas dimensiones son 4.3m de frente sobre la Carrera 1 por 16.56m de fondo, dando una proporción de 1 a 3.85 veces. La ocupación del predio se realiza a partir de un volumen con patio lateral. Se accede al inmueble a través de un zaguán que conduce al patio, al lado del cual se localiza una escalera que comunica con el mezzanine. En la crujía frontal se localiza una sala y una alcoba, mientras en la posterior se ubica la cocina y el comedor. La fachada del inmueble cuenta con un vano de puerta y un vano de ventana. Sobre ambos vanos queda una hilada de ladrillo dispuesta de manera diagonal a modo de moldura, la cual antecede al alero. Toda la cubierta tiene acabado externo en teja de barro. El mezzanine consiste en una construcción liviana en estructura metálica con cubierta igual terminada en teja de barro.

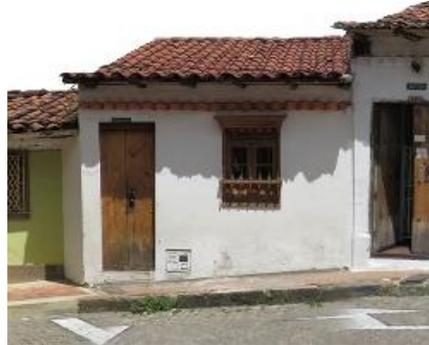
**Fachada Oriental**

**Valor estético:** De acuerdo con lo descrito y su valoración histórica, el inmueble puede leerse de forma integral a pesar de sus modificaciones, a nivel de perfil urbano este inmueble hace parte de un conjunto de edificaciones con elementos de fachada similares, como vanos rectangulares verticales y remate en alero.
