FICHA DE INVENTARIO Y VALORACIÓN DE BIENES CULTURALES INMUEBLES

1.1. Nombre del Bien	CL 12 1 20	1.2. Otros nombres	N.A.
1.3. Pertenece a valoración colectiva	No	1.4. Nombre	N.A.

3.1. Departamento	Bogotá	3.2. Municipio	Bogotá D.C.
3.3. Nomenclatura	CL 12 1 20	3.4. Nomenclatura antigua	N.A.
3.5. Barrio	La Concordia	3.6. Código Barrio	003104
3.7. Dentro de sector urbano histórico	Si	3.8. Nombre sector urbano	Sector Urbano Antiguo
3.9. No. de manzana	009	3.10. No. de predio	002
3.11. CHIP	AAA0030KAKC	3.12. Localidad	Candelaria
3.13. Dentro de perímetro urbano	Si	3.14. UPZ	94
3.15. Nombre UPZ	Candelaria

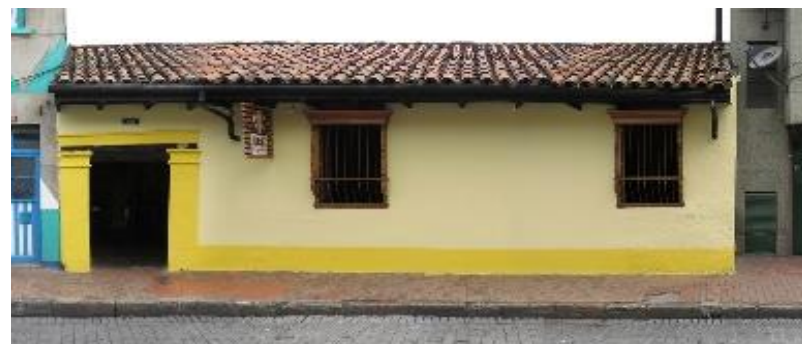
9. FOTOGRAFÍA DEL INMUEBLE

Inmueble de un piso paramentado en un predio medianero de forma irregular con frentes sobre la carrera 1 y la calle 12, cuyas dimensiones son: frente de 10.79 m y fondo de 14.38 m, logrando una proporción de 1 a 1.3 veces aproximadamente. La ocupación del predio se realiza a través de un volumen de patio central y antejardín hacia el costado oriental, todos ellos cubiertos en la actualidad. Su uso actual es de restaurante y café. Se ingresa sobre la carrera 1 a través de un acceso central que entrega a un antejardín, con galería abierta de pies derechos y una circulación central que remata en un patio central alrededor del cual se disponen varios espacios de comedor y servicios, y se comunica con el acceso sobre la calle 12. La fachada consta de 2 vanos de ventana y un vano de acceso con portada compuesta por fuste y capitel con entablamento. El sistema estructural es de muros de carga en adobe y ladrillo con revestimiento de pañete y pintura. Cubierta a 2 aguas de teja de barro y teja traslúcida, con canal metálica sobre una estructura en madera. Cielo raso en yeso con estructura de madera a la vista. Carpintería interior de madera. La ornamentación de las ventanas es en forjado de hierro. Acabado de piso en baldosa de cemento y de gres.

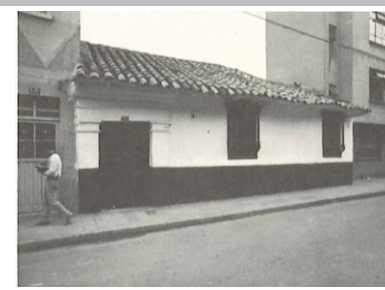
11. FOTOGRAFÍA ANTIGUA

Inmueble construido en las primeras décadas del siglo XX correspondiente al periodo Republicano, presenta una filiación con el periodo Contemporáneo. Destinado para vivienda, en la actualidad tiene uso comercial. Es propiedad de Edgar Luis Alfonso Acosta. No se conocen datos de autor, diseñador o constructor. Se evidencian algunas modificaciones en la fachada por la Carrera 1, en el patio central se cambió la distribución interior en la estructura de cubierta y el cubrimiento del patio posterior. En el volumen posterior se identifica la demolición de un cuerpo en su totalidad y la consolidación un antejardín. En el año 2002 La Corporación La Candelaria emitió un concepto favorable a la solicitud de reconstrucción de la fachada por la Carrera 1, modificaciones de patio central, cambio de la cercha de madera y acabados de piso. Según la revisión de aerofotografías históricas, en la década de 1930 se identifica un volumen con patio central y antejardín sobre el costado oriental, el cual se conserva hasta la actualidad a pesar del cubrimiento del patio y antejardín con teja traslúcida.

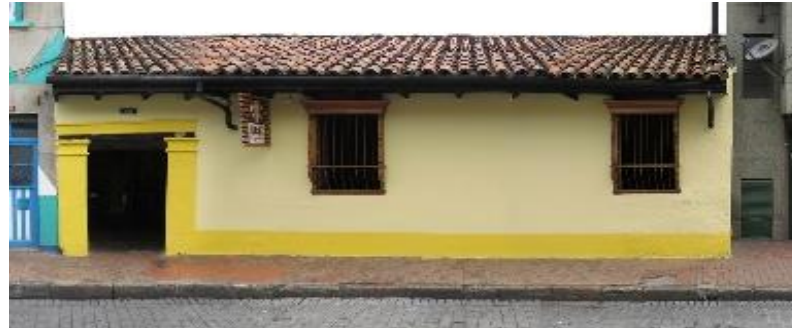
Fachada Sur

Valor estético: De acuerdo con lo descrito y su valoración histórica, el inmueble puede leerse de forma integral a pesar de sus modificaciones. A nivel de perfil urbano hace parte de un conjunto de edificaciones con características de periodo Republicano y de la consolidación urbana de la época, con remanentes del trazado original. A pesar de las modificaciones, conserva las características ornamentales de la fachada como una portada con fuste y capitel, rematada con un alero soportado en canes de madera. Mantiene los materiales y la técnica tradicional constructiva con muros de carga de adobe y ladrillo, carpintería en madera y cubierta a 2 aguas en teja de barro sobre estructura de madera. Preserva su implantación, volumen y altura dentro del perfil urbano.
