<b>1. DENOMINACIÓN</b>				
1.1. Nombre del Bien	CL 12 1 68	1.2. Otros nombres	N.A.	
1.3. Pertenece a valoración colectiva	No	1.4. Nombre	N.A.	
<b>2. CLASIFICACIÓN TIPOLOGICA</b>

### FICHA DE INVENTARIO Y VALORACIÓN DE BIENES CULTURALES INMUEBLES

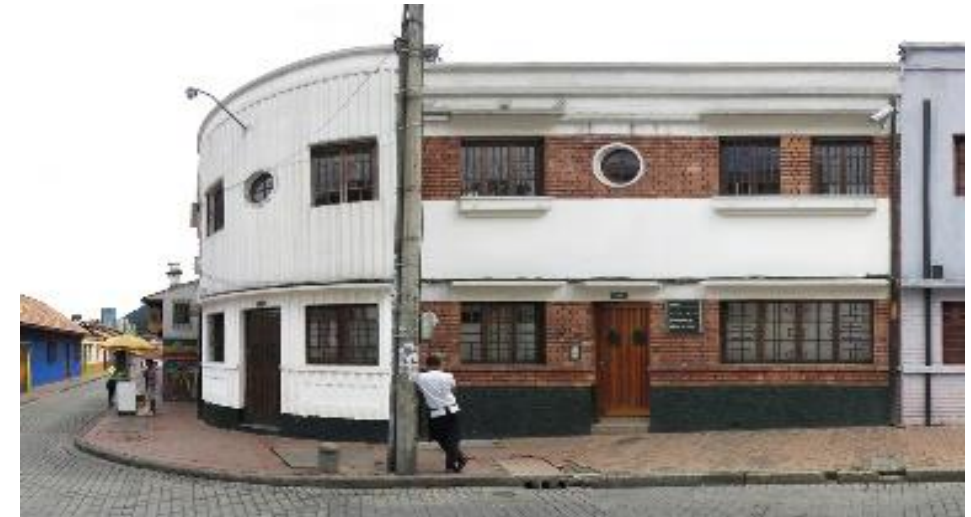
**Fachada Sur**
**Fuente:** Equipo Fotografía PEMP Patrimonio Inmueble

**Valor estético:** De acuerdo con lo descrito y su valoración histórica, el inmueble puede leerse de forma integral a pesar de sus modificaciones. A nivel de perfil urbano hace parte de un conjunto de edificaciones con características del periodo de la Transición y de la consolidación urbana de la época. Conserva las características ornamentales de fachada como las molduras en alfajías, óculos y texturas de líneas verticales. Mantiene los materiales y técnicas constructivas, propias del periodo histórico al que corresponden, además de la implantación, volumetría y altura dentro del perfil. Se denota la importancia de la diferenciación de acabados de los niveles.
