### FICHA DE INVENTARIO Y VALORACIÓN DE BIENES CULTURALES INMUEBLES

1.1. Nombre del Bien	CL 12 B 1 23	1.2. Otros nombres	N.A.
1.3. Pertenece a valoración colectiva	No	1.4. Nombre	N.A.

3.1. Departamento	Bogotá	3.2. Municipio	Bogotá D.C.
3.3. Nomenclatura	CL 12 B 1 23	3.4. Nomenclatura antigua	N.A.
3.5. Barrio	La Concordia	3.6. Código Barrio	003104
3.7. Dentro de sector urbano histórico	Si	3.8. Nombre sector urbano	Sector Urbano Antiguo
3.9. No. de manzana	009	3.10. No. de predio	035
3.11. CHIP	Varios	3.12. Localidad	Candelaria
3.13. Dentro de perímetro urbano	Si	3.14. UPZ	94
3.15. Nombre UPZ	Candelaria

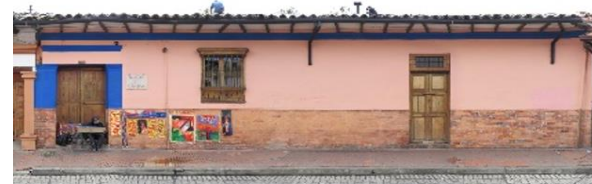
#### 9. FOTOGRAFÍA DEL INMUEBLE

Conjunto de 2 inmuebles de un piso en la parte frontal de cada vía y de 2 volúmenes centrales de 4 pisos, paramentados en un predio medianero con forma irregular, cuyas dimensiones son: frente de 10 m y fondo de 62.02 m, logrando una proporción de 1 a 6.2 veces aproximadamente, con frentes sobre la Calle 12 B y la Carrera 1. Tiene acceso por ambas vías, sin embargo, actualmente solo se encuentra habilitado el acceso por el costado norte. La ocupación del predio se realiza a través de un volumen de un nivel en la parte frontal de cada costado, en el centro del predio hay un gran volumen de patio central y otro más pequeño de patio lateral, ambos de mayor altura (4 niveles). Se realiza la descripción según la información de la revisión documental: desde la Carrera 1 se ingresa a través de 2 vanos de acceso: uno entrega a un zaguán que lleva a un patio lateral y a otros espacios en su contorno; el otro acceso entrega a un espacio dentro de la crujía frontal, el cual lleva al patio lateral. De este se desprende una circulación lateral que conecta con el volumen de patio central y este a su vez con el volumen más pequeño de patio lateral. El primer piso consta de 2 patios, un zaguán y vestíbulos. La fachada de la Calle 12 B se compone de 2 vanos de acceso y 2 ventanas rectangulares (añadidas). Uno de los accesos se compone de una pilastra y remate de cornisa superior. La fachada de la Carrera 1 se compone de 2 vanos de acceso y uno de ventana. Por ambos costados tiene zócalo de revoque y pintura, y remate de alero de caja. El sistema estructural de los volúmenes antiguos es de muros de carga en adobe y ladrillo con revestimiento de pañete y pintura. Cubiertas a 2 aguas en teja de barro sobre estructura en madera. Carpintería interior de madera en ventanas y puertas. El sistema estructural de los nuevos volúmenes es de pórticos con placas de entepiso en concreto, cubierta plana, carpintería metálica y de madera.

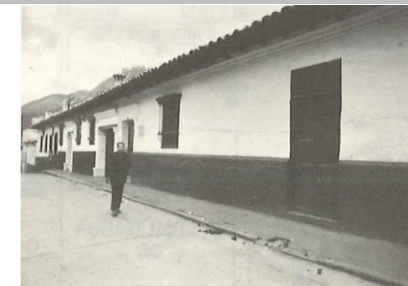
#### 11. FOTOGRAFÍA ANTIGUA

Fuente: Recorridos fotográficos por el centro de Bogotá, Noviembre 1981 - Febrero 1982. Colcultura
