FICHA DE INVENTARIO Y VALORACIÓN DE BIENES CULTURALES INMUEBLES

1.1. Nombre del Bien	KR 1 12 61	1.2. Otros nombres	N.A.
1.3. Pertenece a valoración colectiva	No	1.4. Nombre	N.A.

3.1. Departamento	Bogotá	3.2. Municipio	Bogotá D.C.
3.3. Nomenclatura	KR 1 12 61	3.4. Nomenclatura antigua	N.A.
3.5. Barrio	La Concordia	3.6. Código Barrio	003104
3.7. Dentro de sector urbano histórico	Si	3.8. Nombre sector urbano	Sector Urbano Antiguo
3.9. No. de manzana	009	3.10. No. de predio	037
3.11. CHIP	AAA0235PRSK	3.12. Localidad	Candelaria
3.13. Dentro de perímetro urbano	Si	3.14. UPZ	94
3.15. Nombre UPZ	Candelaria

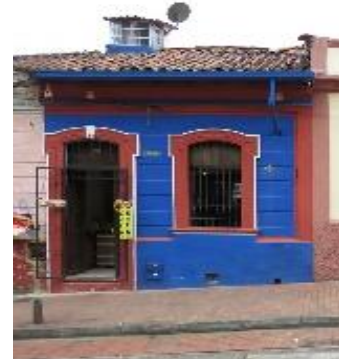
9. FOTOGRAFÍA DEL INMUEBLE

14. DESCRIPCIÓN
Inmueble de un piso paramentado en un predio medianero con forma rectangular, cuyas dimensiones son: frente de 4.9 m y fondo de 10.06 m, logrando una proporción de 1 a 2.0 veces aproximadamente, con frente sobre la Carrera 1. La ocupación del predio se realiza a través de un volumen compacto de única crujía con patio posterior cubierto. La fachada consta de un nivel con zócalo de revoque y pintura, consta de un vano de acceso con sobre marco, rematado con un arco rebajado y decoración en su clave; y un vano de ventana con sobre marco rematado con un arco rebajado y decoración en su alfaja. El conjunto remata con un alero de caja sobre canes de madera. El muro presenta estrías horizontales dilatadas.

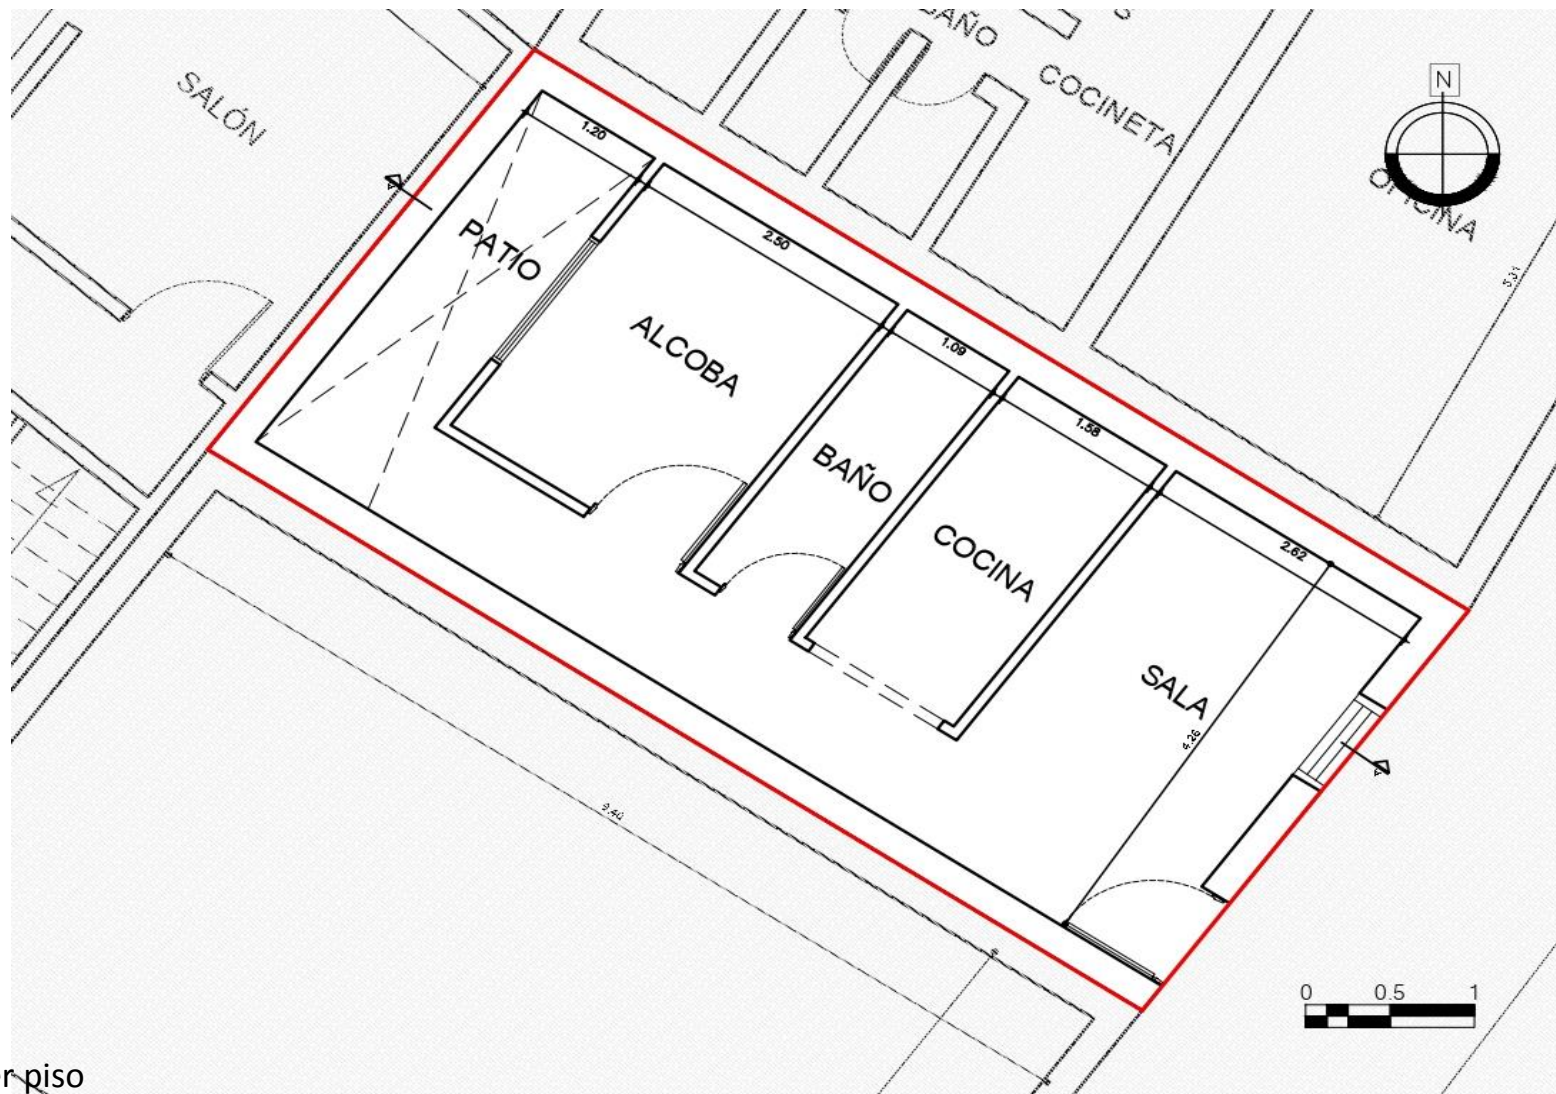
Planta primer piso

17. RESEÑA HISTÓRICA
Inmueble construido a principios del siglo XX, correspondiente al periodo Republicano. Destinado para vivienda, en la actualidad conserva su uso. Es propiedad de Natalia Pazos Álvarez. No se conocen datos de autor, diseñador o constructor. No se cuenta con la información de planimetría arquitectónica que permita identificar la modificación en la tipología compacta de única crujía, ya que se observa la construcción de un volumen que sobresale de la altura original, con lenguaje, materiales distintos. No se conocen datos de solicitudes de intervención ni de antecedentes de archivo. Según la revisión de aerofotografías, en la década de 1930 se identifica un volumen compacto de única crujía con patio posterior. Actualmente se observa que este patio se cubrió.

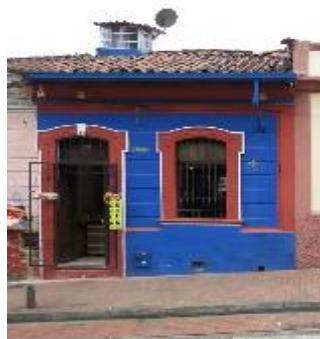
Valor estético: De acuerdo con lo descrito y su valoración histórica, el inmueble puede leerse de forma integral a pesar de sus modificaciones internas. A nivel de perfil urbano, hace parte de un conjunto de edificaciones con características del periodo Republicano y de la consolidación urbana de la época. Conserva las características ornamentales de la fachada como los sobre marcos en vanos, cornisas, molduras en alfajías, arcos, alero de caja sobre canes de madera y estrías horizontales sobre el muro.
