FICHA DE INVENTARIO Y VALORACIÓN DE BIENES CULTURALES INMUEBLES

USO EXCLUSIVO DEL MINISTERIO DE CULTURA		INMUEBLE No	MZ	009
Código Nacional		Hoja 1	PR	039

1. DENOMINACIÓN				
1.1. Nombre del Bien	CL 12 1 38	1.2. Otros nombres	N.A.	
1.3. Pertenece a valoración colectiva	No	1.4. Nombre	N.A.	
2. CLASIFICACIÓN TIPOLOGICA

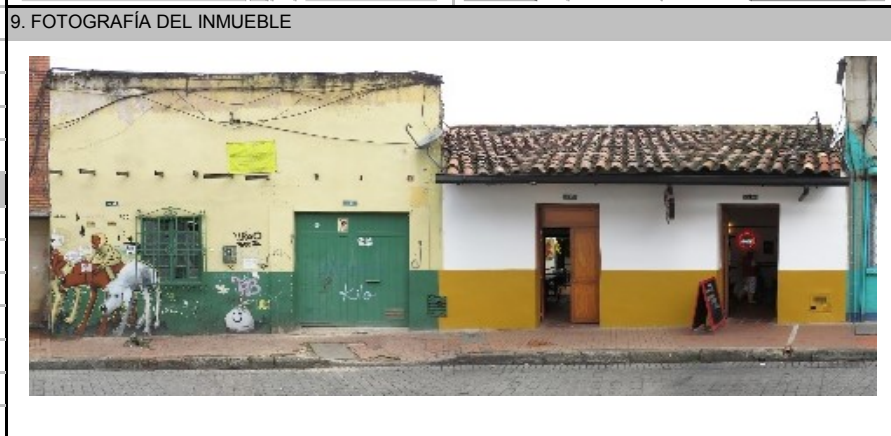
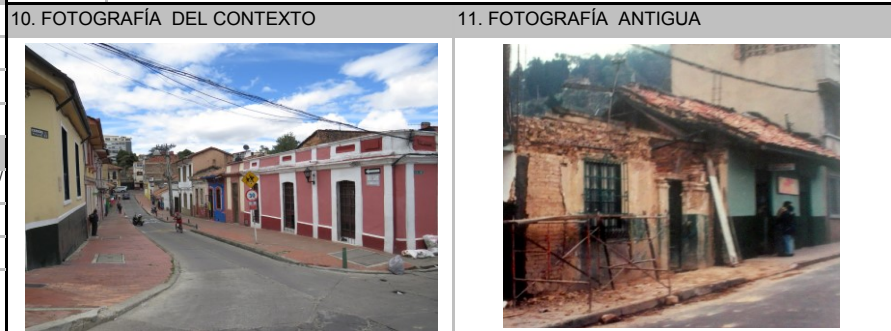
Valor histórico: Inmueble construido en las primeras décadas del siglo XX. Sufrió una drástica modificación en el costado occidental durante la década de 1990, consistente en la demolición de esta parte del volumen original para dar paso a una construcción nueva en técnica, materiales y lenguaje diferentes, esta intervención alteró la lectura de su tipología original y lenguaje arquitectónico.

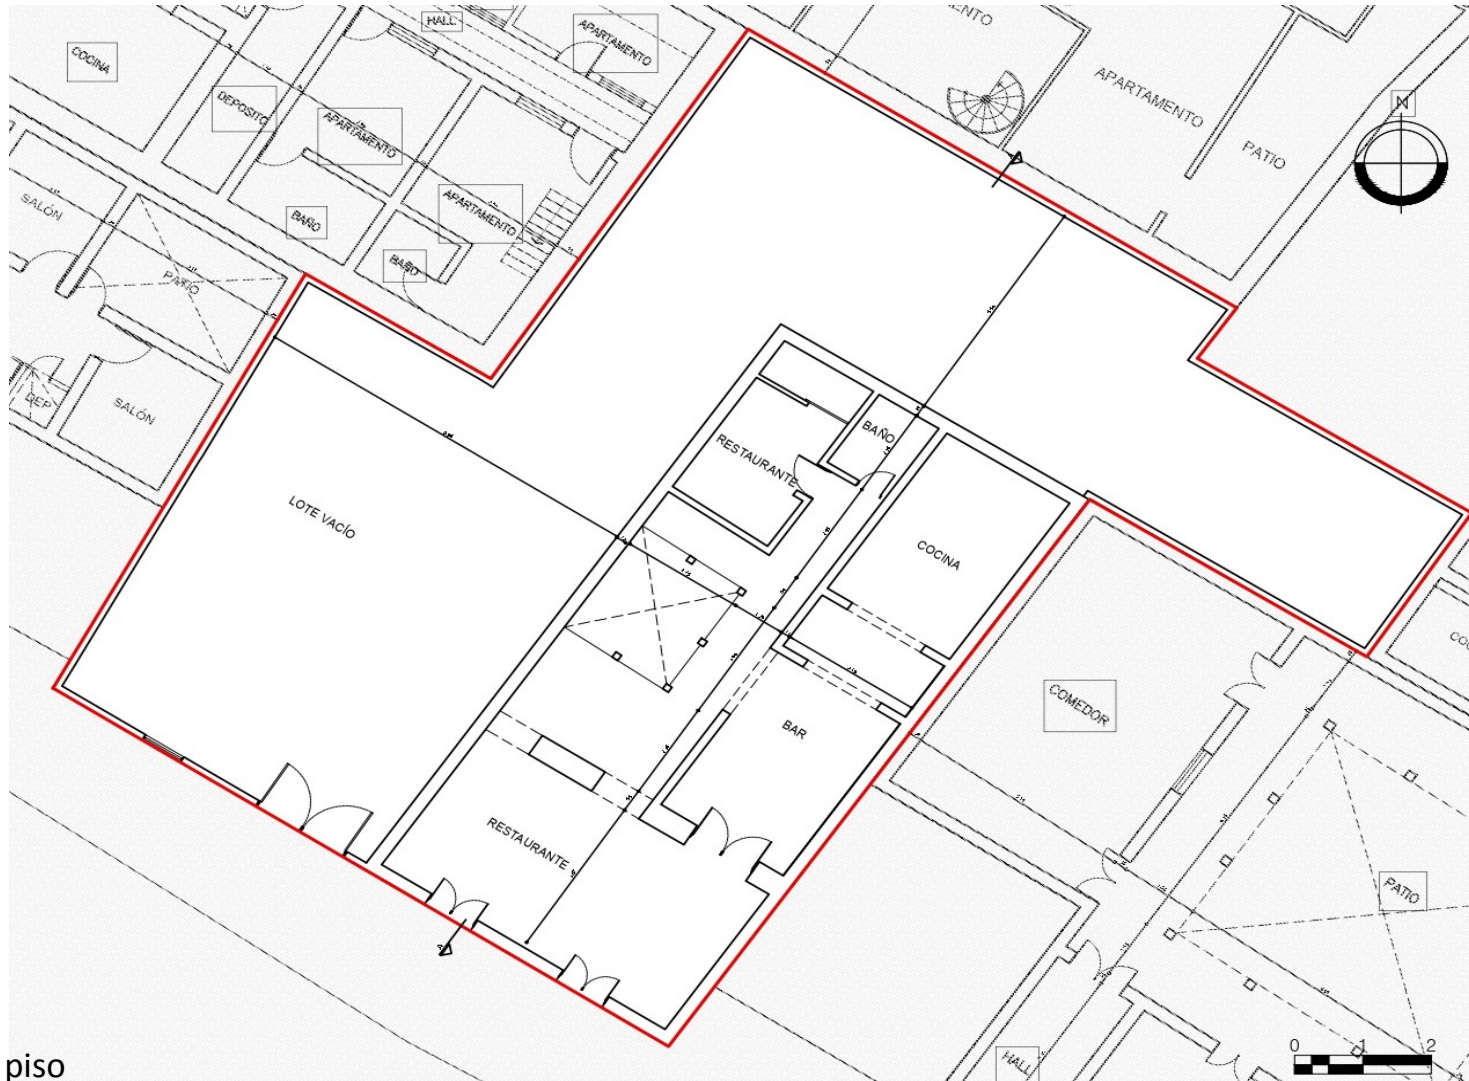
Planta primer piso

Inmueble de un piso paramentado en un predio medianero con forma irregular, cuyas dimensiones son: frente de 16.08 m y fondo de 21.86 m, logrando una proporción de 1 a 1.3 veces aproximadamente, con frente sobre la Calle 12. La ocupación del predio se realiza a través de un volumen de patio lateral localizado en el costado oriente, el resto del área del predio es libre y se encuentra cubierta por teja de fibrocemento. Cuenta con 3 accesos: uno independiente que entrega a la parte libre, y dos a través de los cuales se accede a un local comercial. La fachada consta de 2 cuerpos que corresponden al volumen y a la zona de planta libre: el primero consta de 2 accesos peatonales de forma rectangular, poseen carpintería y remate de alero en madera; el segundo, al costado oriental, cuenta con un acceso vehicular y una ventana rectangular en carpintería metálica. El sistema estructural es mixto de muros de carga en adobe y ladrillo con revestimiento de pañete y pintura, columnas y vigas de concreto, cubierta a 2 aguas en teja de barro y fibrocemento sobre una estructura en madera. Carpintería de madera y metal.

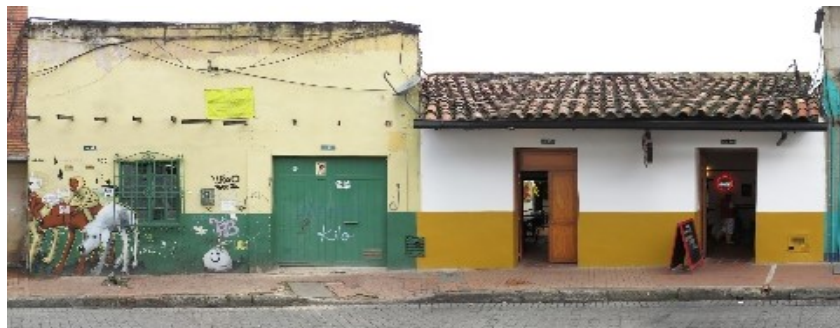
Fachada Sur

Valor estético: a nivel urbano el inmueble hace parte de un conjunto de edificaciones con características representativas de la arquitectura del periodo Republicano, como es su implantación a través de un volumen bajo de patio lateral. Conserva igualmente parte de las características ornamentales de la fachada original, como la proporción de los vanos de acceso, carpintería de madera, remate de alero, cubierta en teja de barro y sistema constructivo en muros de adobe con revestimiento de pañete y pintura.
