**FICHA DE INVENTARIO Y VALORACIÓN DE BIENES
CULTURALES INMUEBLES**
USO EXCLUSIVO DEL MINISTERIO DE CULTURA

INMUEBLE No MZ 013

1.1. Nombre del Bien	CL 12 50	1.2. Otros nombres	N.A.
1.3. Pertenece a valoración colectiva	No	1.4. Nombre	N.A.

3.1. Departamento	Bogotá	3.2. Municipio	Bogotá D.C.
3.3. Nomenclatura	CL 12 50	3.4. Nomenclatura antigua	N.A.
3.5. Barrio	La Concordia	3.6. Código Barrio	003104
3.7. Dentro de sector urbano histórico	Si	3.8. Nombre sector urbano	Sector Urbano Antiguo
3.9. No. de manzana	013	3.10. No. de predio	007
3.11. CHIP	AAA0030KDEA	3.12. Localidad	Candelaria
3.13. Dentro de perímetro urbano	Si	3.14. UPZ	94
3.15. Nombre UPZ	Candelaria

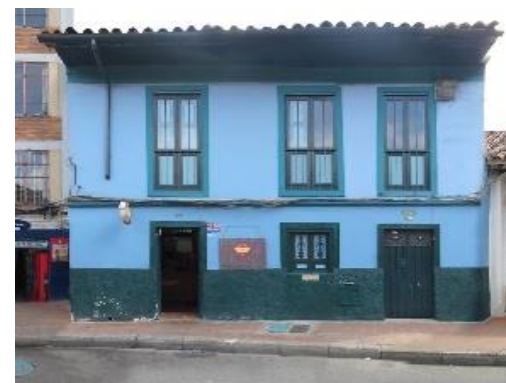
9. FOTOGRAFÍA DEL INMUEBLE

Inmueble de 2 pisos paramentado en un predio medianero con forma irregular, cuyas dimensiones son: frente de 8.91 m y fondo de 6 m, logrando una proporción de 1 a 0.7 veces aproximadamente, con frente sobre la Calle 12. La ocupación del predio se realiza a través de un volumen compacto de 2 pisos con vivienda en segundo piso y restaurantes en el primero. De acuerdo con planos de inventario sin fecha de la Corporación La Candelaria, a él se ingresaba a través de un zaguán central que conducía a unas escaleras en la esquina nororiental; dicha circulación estaba flanqueada por los locales de restaurante con acceso solo desde la calle, pero esta distribución debió ser modificada, ya que el acceso al zaguán fue reemplazado por una ventana. La fachada consta de 2 pisos con vanos verticales, zócalo revocado con acabado rústico, cornisa y alero de caja en madera con canal metálica. Está resuelta en 1 plano saliente, estructurada en 3 ejes de vanos con marco revocado. En primer piso cuenta con un vano central de ventana y laterales de acceso, mientras en el 2° cuenta con 3 vanos de puerta ventana con barandas en forja y pasamanos de madera a ras de muro. El sistema estructural es de muros de carga en adobe con entrepiso en madera y cubierta a 2 aguas en teja de barro con estructura de madera. Se desconocen detalles de acabados al interior; las carpinterías son en madera.

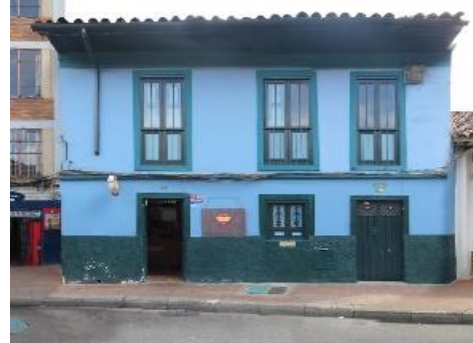
Fachada Sur

Valor histórico: El inmueble fue construido en las primeras décadas del siglo XX, y pertenece al período Republicano. tipología original y lenguaje arquitectónico aún legibles, a pesar de las intervenciones de que ha sido objeto, entre las que resalta la modificación de por lo menos uno de los vanos de fachada, con base en la cual se infieren intervenciones también en la distribución espacial. No obstante, conserva el lenguaje original de fachada, con un diseño modesto a partir de elementos repetitivos. Es representativa de la arquitectura doméstica del sector, surgido durante el período colonial, y vinculado al espacio del Chorro de Quevedo, lugar de recreo del Zipa a la llegada de los españoles.

Valor estético: De acuerdo con lo descrito y su valoración histórica, se trata de un inmueble tradicional representativo de la arquitectura republicana, con una fachada plana con elementos decorativos resaltando la verticalidad de los vanos e insertándose armónicamente en un perfil urbano homogéneo. El vano central de acceso en fachada, sin embargo, fue reemplazado por una ventana, alterando así la relación de proporciones entre ellos.
