FICHA DE INVENTARIO Y VALORACIÓN DE BIENES CULTURALES INMUEBLES
USO EXCLUSIVO DEL MINISTERIO DE CULTURA

1. DENOMINACIÓN

1.1. Nombre del Bien	CL 12 B 57	1.2. Otros nombres	N.A.
1.3. Pertenece a valoración colectiva	No	1.4. Nombre	N.A.

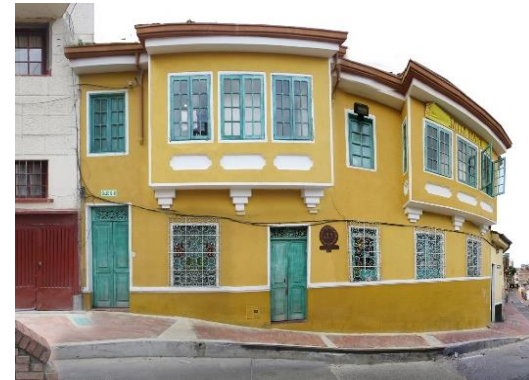
9. FOTOGRAFÍA DEL INMUEBLE

Inmueble de 2 pisos paramentado en un predio esquinero con forma irregular, cuyas dimensiones son: frente de 14.89 m y fondo de 10.18 m, logrando una proporción de 1 a 1.74 veces aproximadamente, con frentes sobre la Carrera 1 y la Calle 12 B. La ocupación del predio se realiza a través de un volumen con un comedor, baños y escaleras de dos tramos al segundo piso en la esquina, y otro espacio por el norte, con un acceso adicional a través de un zaguán. La fachada consta de 2 pisos con vanos verticales, zócalo rematado por una moldura, y remate en alero de caja revocado con canal metálica. Está resuelta en 1 plano de paramento con 2 volúmenes en voladizo en segundo piso, y tiene énfasis en simetría con algunos elementos desplazados de los 5 ejes principales que la estructuran. En primer piso cuenta con un vano de acceso en el primer eje al norte, 1 de ventana y 1 de acceso en el segundo, 1 de acceso en el central, 1 de ventana en el siguiente (el último no cuenta con vanos). En segundo piso cuenta con 1 vano de ventana en el primer eje al norte, 1 cuerpo en voladizo sobre el paramento en mampostería apoyado sobre 3 repisas escalonadas, y con 3 vanos de ventana; en el eje central cuenta con un vano de ventana, y en el siguiente, con un gabinete igual al ya descrito (no cuenta con vanos en el último eje). El sistema estructural es de muros de carga en ladrillo con entrepiso en madera y cubierta a 2 aguas en teja de barro con estructura de madera. Los muros presentan acabados en pañete y pintura, los pisos, con tablón de gres en primer piso y listones de madera en el segundo, y los cielorrasos en chusque revocado. Todas las carpinterías, tanto al interior, como en el exterior, incluyendo escaleras y el cancel en segundo piso, son en madera. Los vanos de ventana en fachada cuentan además con rejas en forja.

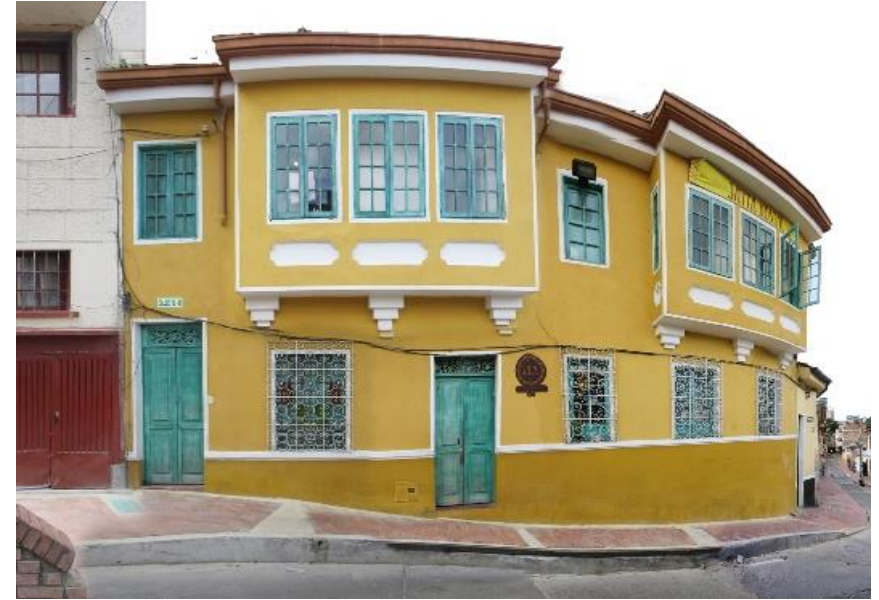
Fachada Norte

Valor estético: De acuerdo con lo descrito y su valoración histórica, el inmueble puede leerse de forma parcial debido a sus modificaciones. Es un inmueble tradicional representativo de la arquitectura de transición, con un diseño sencillo a partir de volúmenes ortogonales superpuestos, pero aun con reminiscencias del lenguaje del siglo XIX, evidente en elementos decorativos, y en los volúmenes en voladizo, que bien podrían responder a una reinterpretación de los gabinetes en madera de los inmuebles tradicionales. A través de su lenguaje y altura se inserta armónicamente en un perfil homogéneo, con un escalonamiento que responde la pendiente del terreno. Al interior, aunque modificado para el uso de hostel, conserva elementos decorativos, como el cancel en madera con calados ornamentales, y las escaleras en el mismo material.
