1. DENOMINACIÓN

1.1. Nombre del Bien	Plaza de mercado de La Concordia	1.2. Otros nombres	N.A.
1.3. Pertenece a valoración colectiva	No	1.4. Nombre	N.A.

2. CLASIFICACIÓN TIPOLOGICA

2.1. Grupo Patrimonial	Material	2.2. Subgrupo Patrimonial	Inmueble
2.3. Grupo	Arquitectónico	2.4. Subgrupo	Arquitectura para comercio
2.5. Categoría	Edificación comercial	2.6. Subcategoría	Plaza de mercado

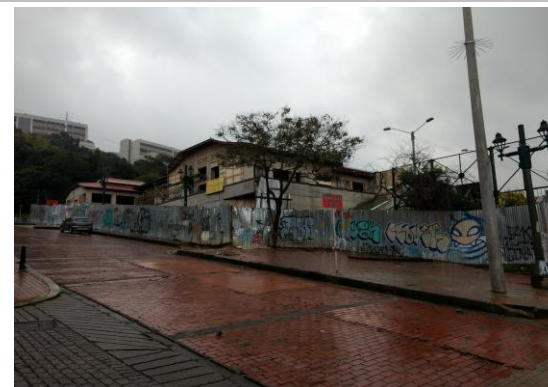
9. FOTOGRAFÍA DEL INMUEBLE

14. DESCRIPCIÓN
Inmueble de un piso mas sótano, paramentado en un predio manzanero con forma rectangular, cuyas dimensiones son 52,97m de frente sobre la calle 12C por 84,51m de frente por la carrera 1 A, logrando una proporción de 1 a 1.59 veces aproximadamente. La ocupación del predio se realiza a partir de un volumen con patio central aislado dentro de la manzana y rodeado de espacio público, se orienta norte-sur, a la cual se le adosan dos crujías perpendiculares en los extremos, las cuales conectan con otras dos pequeñas crujías paralelas a la principal que se localizan al costado oriental. Se accede a través de los cuatro costados de la manzana, siendo el acceso principal el que se encuentra hacia el oriente, donde una gran plaza elevada a modo de atrio, el cual alberga además el sótano de la edificación. La fachada principal del inmueble se estructura a partir de un orden que toma elementos del neoclásico a partir de un diseño que sigue una simetría especular marcada por un volumen que sobresale a manera de pórtico, el cual además marca el acceso principal, imitando la estructura con el diseño volumétrico de las estaciones de ferrocarril del siglo XIX. Todos los planos con sus diferentes profundidades se caracterizan por estar pañetados y por tener vanos rectangulares en su parte superior. Todas las fachadas están rematadas por una gran cubierta a dos aguas en cada una de sus crujías, con pendientes hacia el exterior. El sistema estructural del inmueble son muros de carga confinados con cerchas en madera con refuerzos con piezas metálicas. Los acabados se desconocen ya que se encuentra en obra, parte de su cubierta es en teja de fibrocemento o del tipo sándwich.

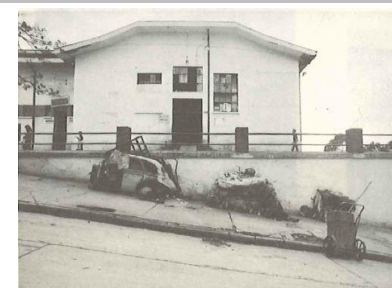
11. FOTOGRAFÍA ANTIGUA

Fuente: Recorridos fotográficos por el centro de Bogotá, Noviembre 1981 - Febrero 1982. Colcultura
