FICHA DE INVENTARIO Y VALORACIÓN DE BIENES CULTURALES INMUEBLES

INMUEBLE No MZ 001

1.1. Nombre del Bien	CL 11 2 16	1.2. Otros nombres	N.A.
1.3. Pertenece a valoración colectiva	No	1.4. Nombre	N.A.

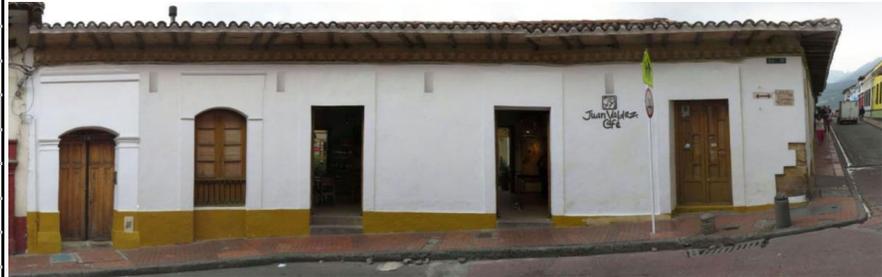
9. FOTOGRAFÍA DEL INMUEBLE

Inmueble de 2 pisos paramentado en un predio esquinero con forma irregular, cuyas dimensiones son: frente de 18 m y fondo de 42.7 m, logrando una proporción de 1 a 2.4 veces aproximadamente, con frentes sobre la Calle 11 y la Carrera 2. La ocupación del predio se realiza a través de un volumen con 2 patios laterales y traspatio. Desde la Calle 11 se accede a través de un zaguán al occidente que conduce a los apartamentos de la parte posterior, o directamente al área de local que ocupa toda la crujía frontal y en el cual funciona un café. Por el oriente hay una cocina y 3 bodegas con acceso desde la Carrera 2 y posterior al patio principal existen 2 apartamentos organizados en torno al segundo patio, ambos con sala, cocina, comedor, alcoba y baño, y por el costado occidental, escaleras al segundo piso. Las fachadas constan de 1 piso con vanos verticales, zócalo revocado, una hilada de ladrillos conformando denticulos en el remate a manera de cornisa, y alero en guadua. Ambos frentes están resueltos en el plano de paramento; la fachada principal, por el sur, cuenta con 1 vano principal de acceso con arco rebajado, portada y cornisa, 1 de ventana con las mismas características, y 3 más de acceso con remate adintelado y portada; por el oriente consta de 3 vanos de acceso desprovistos de ornamento. El sistema estructural es de muros de carga en adobe y ladrillo con piedra en la esquina exterior. En la parte posterior cuenta con pórticos de concreto reforzado y placa aligerada. La cubierta es a 2 aguas en teja de barro sobre tejas onduladas y estructura de madera. Los muros presentan revestimiento de pañete y pintura, y los pisos en baldosa cerámica. Las carpinterías, tanto en fachada, como al interior, son en madera.

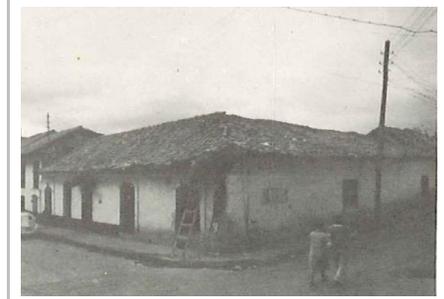
11. FOTOGRAFÍA ANTIGUA

Fuente: Recorridos fotográficos por el centro de Bogotá, Noviembre 1981 - Febrero 1982. Colcultura
