FICHA DE INVENTARIO Y VALORACIÓN DE BIENES CULTURALES INMUEBLES

1. DENOMINACIÓN				
1.1. Nombre del Bien	CL 11 2 20	1.2. Otros nombres	N.A.	
1.3. Pertenece a valoración colectiva	No	1.4. Nombre	N.A.	
2. CLASIFICACIÓN TIPOLÓGICA

3. LOCALIZACIÓN				
3.1. Departamento	Bogotá	3.2. Municipio	Bogotá D.C.	
3.3. Nomenclatura	CL 11 2 20	3.4. Nomenclatura antigua	N.A.	
3.5. Barrio	Egipto	3.6. Código Barrio	003105

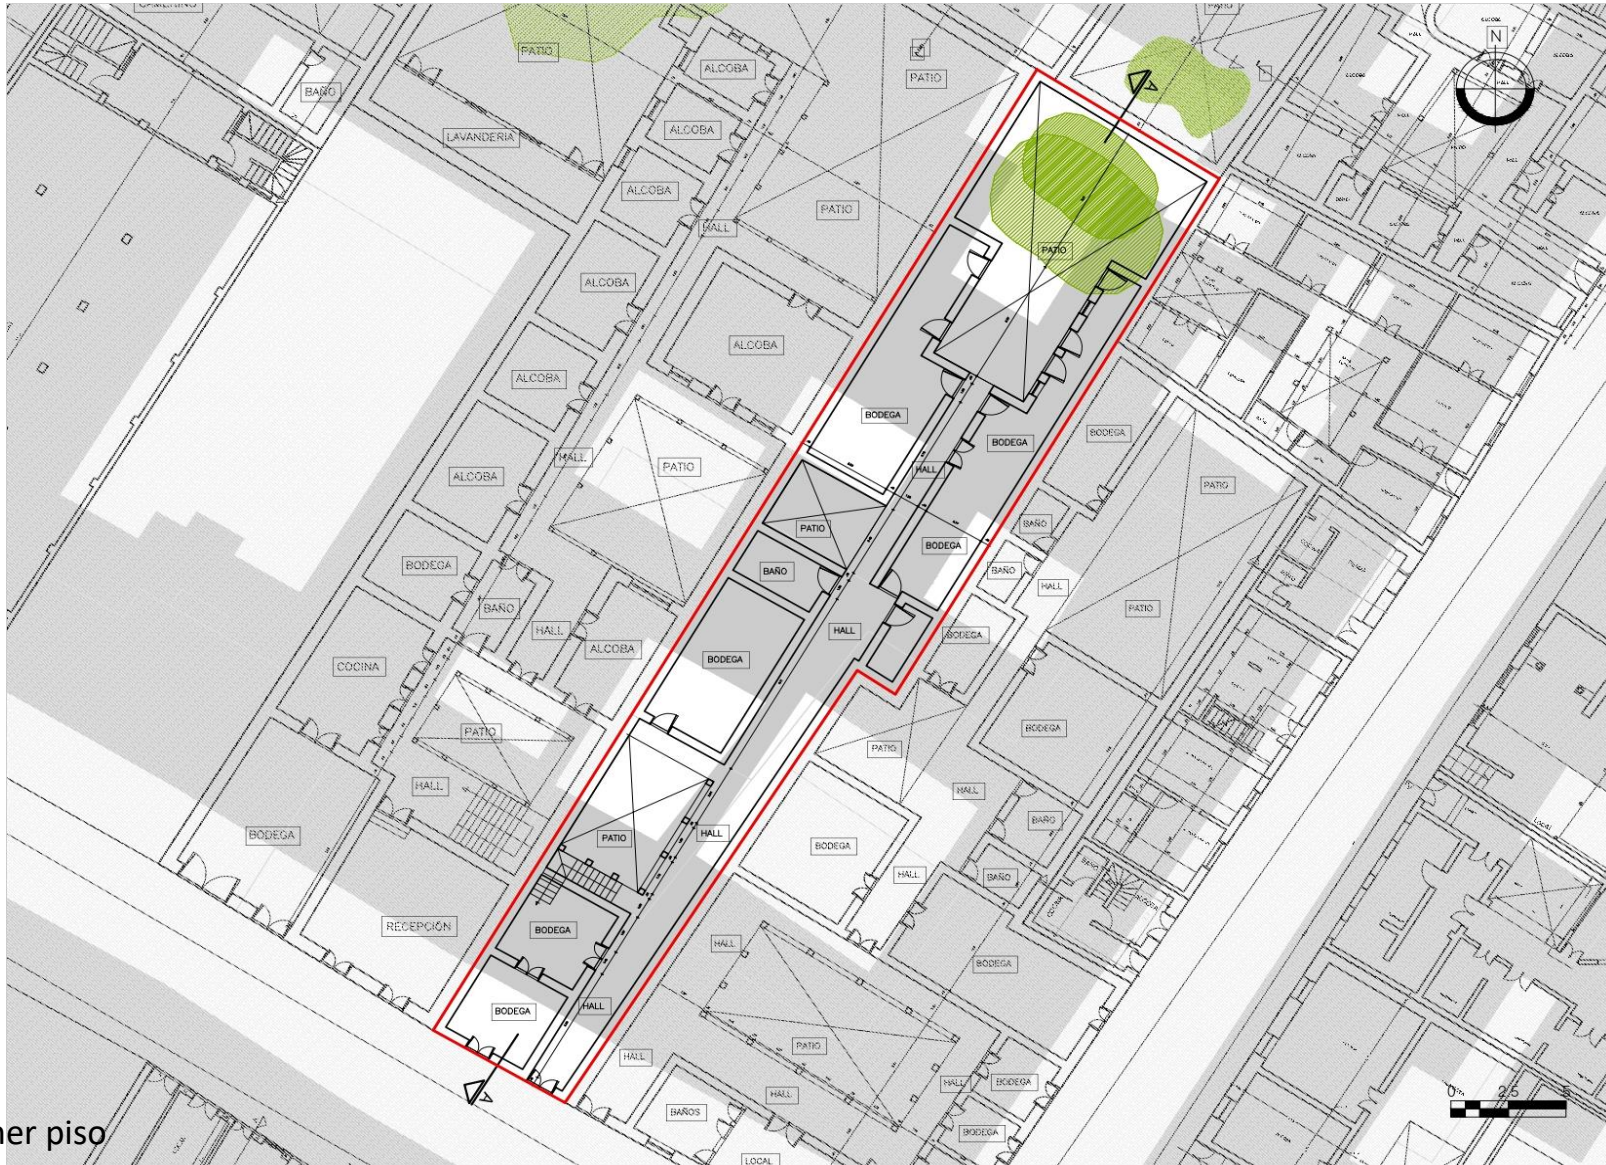
Planta primer piso
FUENTE:

14. DESCRIPCIÓN
 Inmueble de 2 pisos paramentado en un predio medianero con forma irregular, cuyas dimensiones son: frente de 6.6 m y fondo de 51.4 m, logrando una proporción de 1 a 7.8 veces aproximadamente, con frente sobre la Calle 11. La ocupación del predio se realiza a través de un volumen con 2 patios laterales y uno posterior, con uso de bodegas. A él se accede a través de una circulación por el oriente, que se prolonga hasta el patio posterior. Por el costado occidental, 2 espacios consecutivos de bodega, uno de ellos con escaleras, preceden al patio central; a continuación, otra bodega y baño en la crujía central y en parte posterior, otras 3 bodegas. La fachada consta de 2 pisos con vanos verticales, zócalo revocado con acabado rústico y alero de madera sobre canes. Está resuelta en el plano de paramento; en primer piso cuenta con 2 vanos de acceso, el principal, al oriente, con portada de pilastras y cornisa. El segundo piso cuenta con 2 vanos de puertaventana con barandas de madera a ras de muro. El sistema estructural es de muros de carga con entrepisos en madera y cubierta a 2 aguas en teja de barro con estructura de madera. Los muros presentan revestimiento de pañete y pintura, y los pisos, en el llamado mosaico hidráulico; además cuenta con cielorraso pañetado y pintado. Las carpinterías, tanto en fachada, como al interior, son en madera.

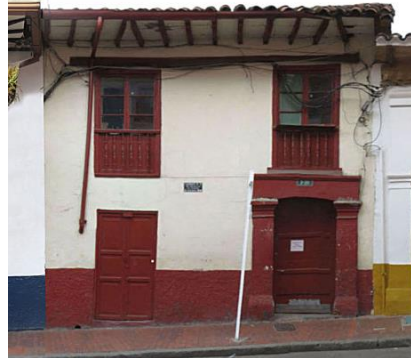
Fachada Sur

Valor estético: La edificación permite una lectura integral de su tipología original ya que no evidencia alteraciones significativas. Es representativo del s. XIX, aún con reminiscencias de la arquitectura tradicional de la colonia, con cubierta en teja de barro y fachada con portada de pilastras y vanos desprovistos de ornamentos. Al interior conserva su organización en torno a patios laterales, con amplios cancelos vidriados para iluminar los espacios y pisos en mosaico hidráulico, de acuerdo con las tendencias estilísticas de la época.
