FICHA DE INVENTARIO Y VALORACIÓN DE BIENES CULTURALES INMUEBLES

INMUEBLE No MZ 001

1.1. Nombre del Bien	Edificio Carvajal	1.2. Otros nombres	N.A.
1.3. Pertenece a valoración colectiva	No	1.4. Nombre	N.A.

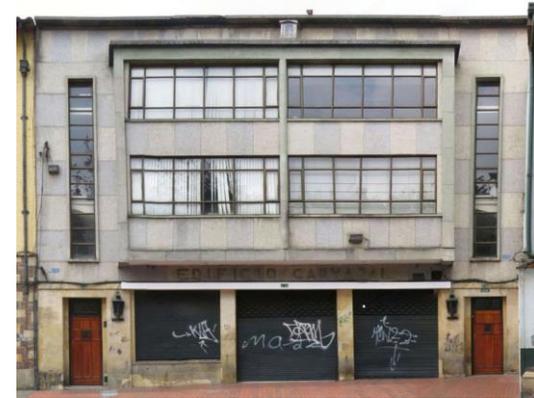
9. FOTOGRAFÍA DEL INMUEBLE

Inmueble de 3 pisos paramentado en un predio medianero con forma rectangular, cuyas dimensiones son: frente de 14 m y fondo de 30.2 m, logrando una proporción de 1 a 2.1 veces aproximadamente, con frente sobre la Calle 11. La ocupación del predio se realiza a través de un volumen compacto resultado de construir sus 2 patios centrales, con 2 patios laterales en la parte posterior, en el cual funciona el archivo general y aulas de artes de la Universidad de La Salle. De acuerdo con planos de revisión documental, a él se accede a través de un vestíbulo flanqueado por escaleras en 2 tramos al segundo piso. Posterior a ellos existen 14 parqueaderos distribuidos de lado y lado de una circulación central que conduce a 2 bodegas posteriores, flanqueadas a su vez por otras escaleras y 2 patios esquineros cubiertos. La fachada consta de 3 pisos y en ella se reconoce un basamento con revestimiento en piedra arenisca, correspondiente al primer piso, y 1 cuerpo alto con remate plano y revestimiento en cemento. Está resuelta en un plano de retroceso con un volumen central en voladizo en pisos 2 y 3. Su diseño es simétrico y está estructurado por 3 ejes verticales: en primer piso cuenta con 5 vanos, 2 de acceso en los costados con carpinterías en madera, y en el centro, 2 de acceso y 1 de ventana con carpinterías metálicas. En los niveles superiores se observan vanos verticales de ventana en los ejes laterales sobre el plano de paramento, mientras que, en el voladizo, hacia el centro, se reconocen vanos de ventana corrida con antepecho y separados por una montante de concreto en el centro. Las columnas en primer piso permiten deducir un sistema estructural de pórticos de concreto reforzado; la cubierta es a 2 aguas en teja ondulada de Eternit. Las carpinterías exteriores son metálicas.

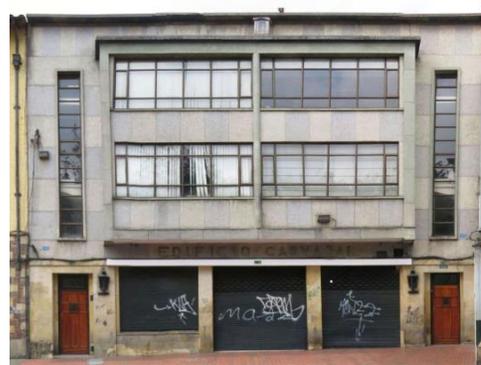
Fachada Sur

Valor estético: El inmueble, aún con sus modificaciones, muestra influencia del racionalismo moderno con una fachada estructurada a partir de una retícula ortogonal con amplios vanos organizados en torno a un eje de simetría. Presenta una variedad de acabados y materiales que cobran protagonismo en reemplazo de los elementos decorativos de las edificaciones tradicionales, y que, a pesar de su lenguaje moderno, se integra armónicamente con el perfil urbano a través de su altura y dimensiones de vanos. Oculta sin embargo una cubierta a dos aguas de acuerdo con las técnicas de períodos históricos anteriores.
