BOGOTÁ
MEJOR
PARA TODOSFICHA DE INVENTARIO Y VALORACIÓN DE BIENES
CULTURALES INMUEBLES

INMUEBLE No MZ 001

Hoja 1 PR 006

1.1. Nombre del Bien	CL 11 2 72	1.2. Otros nombres	N.A.
1.3. Pertenece a valoración colectiva	No	1.4. Nombre	N.A.

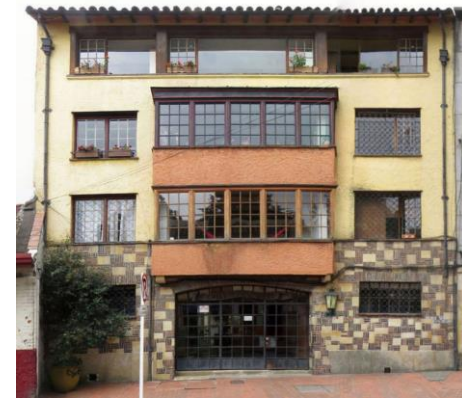
9. FOTOGRAFÍA DEL INMUEBLE

Inmueble de 4 pisos paramentado en un predio medianero con forma rectangular, cuyas dimensiones son: frente de 12 m y fondo de 49.5 m, logrando una proporción de 1 a 2.4 veces aproximadamente, con frente sobre la Calle 11. La ocupación del predio se realiza a través de un volumen con patio lateral y una construcción en él, un volumen posterior aislado del principal y un traspatio. A él se accede a través de una circulación axial que se prolonga hasta el volumen posterior con escaleras al segundo piso y bodegas. De cada lado de la circulación cuenta con un apartamento con sala-comedor y alcoba separados por un vestíbulo central de acceso; posterior a ellos, 2 patios laterales con cuarto eléctrico al occidente y escaleras al oriente, antecediendo a otros 2 apartamentos con una distribución similar a los ya mencionados. La fachada consta de 4 pisos con vanos horizontales, zócalo en piedra arenisca, y alero conformado por la teja ondulada con canal metálica. Está resuelta en 1 de retroceso con un volumen en voladizo en pisos 2 y 3. Su diseño es simétrico y está estructurado por 3 ejes verticales. En primer piso, revestido en baldosín cerámico, cuenta con 1 vano central de acceso con arco escarzano y 2 laterales de ventana. En pisos 2 y 3 cuenta con 1 vano de ventana de cada lado del volumen en voladizo, y sobre él vanos corridos de ventanas moduladas por las carpinterías y diferenciado en cada nivel por los antepechos con acabado en cemento. El piso 3 cuenta con un único módulo de ventana corrida abarcando los 3 ejes. El sistema estructural es de pórticos de concreto con placas de entrepiso y cubierta en el mismo material; en la crujía de acceso cuenta con cubierta en teja de barro y estructura de madera. Los muros tienen acabado de pañete y pintura, mientras los de pisos son en cemento y tablón de gres, y madera en niveles superiores; las escaleras son igualmente en concreto con pasamanos en metal. Las carpinterías son en madera y las ventanas en fachada, cuentan además con rejas en forja.

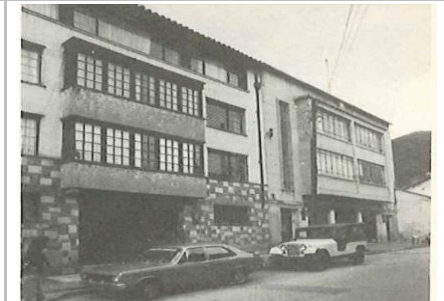
11. FOTOGRAFÍA ANTIGUA

Fuente: Recuerdos fotograficos por el centro de Bogota, Noviembre 1981 - Febrero 1982. Colcultura

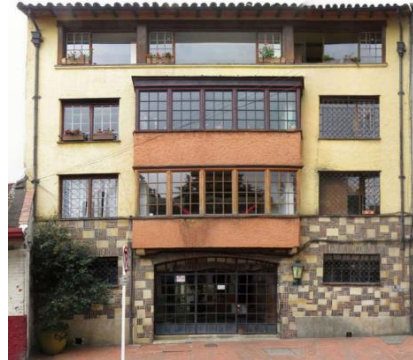
Fachada Sur

Valor estético: De acuerdo con lo descrito, el inmueble facilita una lectura integral de su diseño original, ya que no evidencia modificaciones. Se trata de un inmueble con influencia del racionalismo moderno, evidente en una fachada estructurada a partir de una retícula ortogonal con amplios vanos posibles gracias al sistema estructural en pórticos de concreto. La fachada es simétrica y presenta una variedad de acabados y materiales que cobran protagonismo en reemplazo de los elementos decorativos de las edificaciones tradicionales, y que, a pesar de su lenguaje moderno, se integra armónicamente con el perfil urbano a través de su altura y elementos compositivos. En ella destaca además un voladizo en pisos 2 y 3, con vanos de ventana corrida modulados por las carpinterías en madera.
