FICHA DE INVENTARIO Y VALORACIÓN DE BIENES CULTURALES INMUEBLES

1.1. Nombre del Bien	KR 3 11 74	1.2. Otros nombres	N.A.
1.3. Pertenece a valoración colectiva	No	1.4. Nombre	N.A.

3.1. Departamento	Bogotá	3.2. Municipio	Bogotá D.C.
3.3. Nomenclatura	KR 3 11 74	3.4. Nomenclatura antigua	N.A.
3.5. Barrio	Egipto	3.6. Código Barrio	003105
3.7. Dentro de sector urbano histórico	Si	3.8. Nombre sector urbano	Sector Urbano Antiguo
3.9. No. de manzana	001	3.10. No. de predio	014
3.11. CHIP	AAA0030KHSK	3.12. Localidad	Candelaria
3.13. Dentro de perímetro urbano	Si	3.14. UPZ	94
3.15. Nombre UPZ	Candelaria

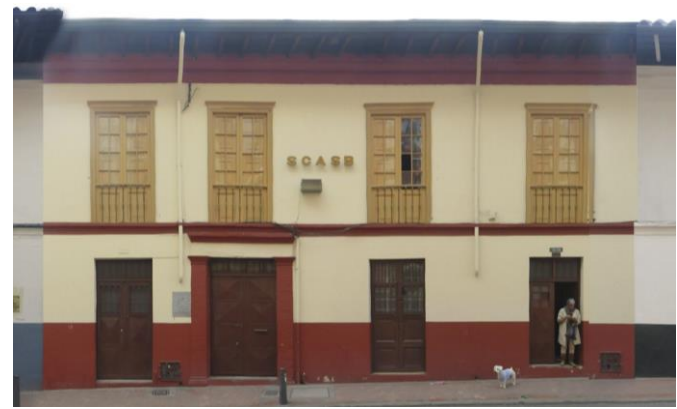
9. FOTOGRAFÍA DEL INMUEBLE

Inmueble de 2 pisos paramentado en un predio medianero con forma irregular, cuyas dimensiones son: frente de 13.5 m y fondo de 20 m, logrando una proporción de 1 a 1.5 veces aproximadamente, con frente sobre la Carrera 3. La ocupación del predio se realiza a través de un volumen con patio central y traspatio. De acuerdo con planos de revisión documental, a él se accede a través de un zaguán central que conduce al patio con galerías apoyadas en pies derechos y escaleras en L en la parte posterior. En la crujía de acceso cuenta con oficinas en el espacio original de sala; en la crujía sur, cuenta con otra oficina y baños, y en la norte, con 2 oficinas, baño y cocina. La fachada consta de 2 pisos diferenciados por una moldura, con vanos verticales, zócalo pintado, cornisa y alero de madera sobre canes. Está resuelta en el plano de paramento y estructurada por 4 ejes verticales de vanos. En primer piso cuenta con 4 vanos de acceso, de los cuales el segundo desde el norte, cuenta con portada. En segundo piso cuenta con 4 vanos de puerta ventana con marco de madera, cornisa y barandas metálicas con pasamanos de madera a ras de muro. Comparte el diseño de fachada con la vivienda colindante por el sur, predio 013. Su sistema estructural es de muros de carga y cubierta a 2 aguas en teja de barro con estructura de madera. Los muros presentan revestimiento de pañete y pintura. Las carpinterías son en madera, con excepción de las barandas, que son metálicas.

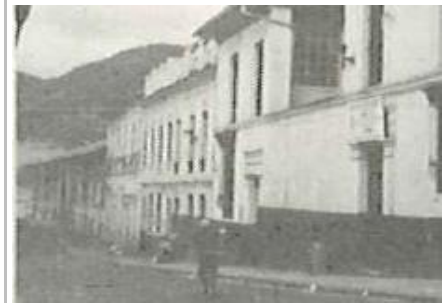
10. FOTOGRAFÍA DEL CONTEXTO **11. FOTOGRAFÍA ANTIGUA**

Fuente: Recorridos fotográficos por el centro de Bogotá, Noviembre 1981 - Febrero 1982. Colcultura

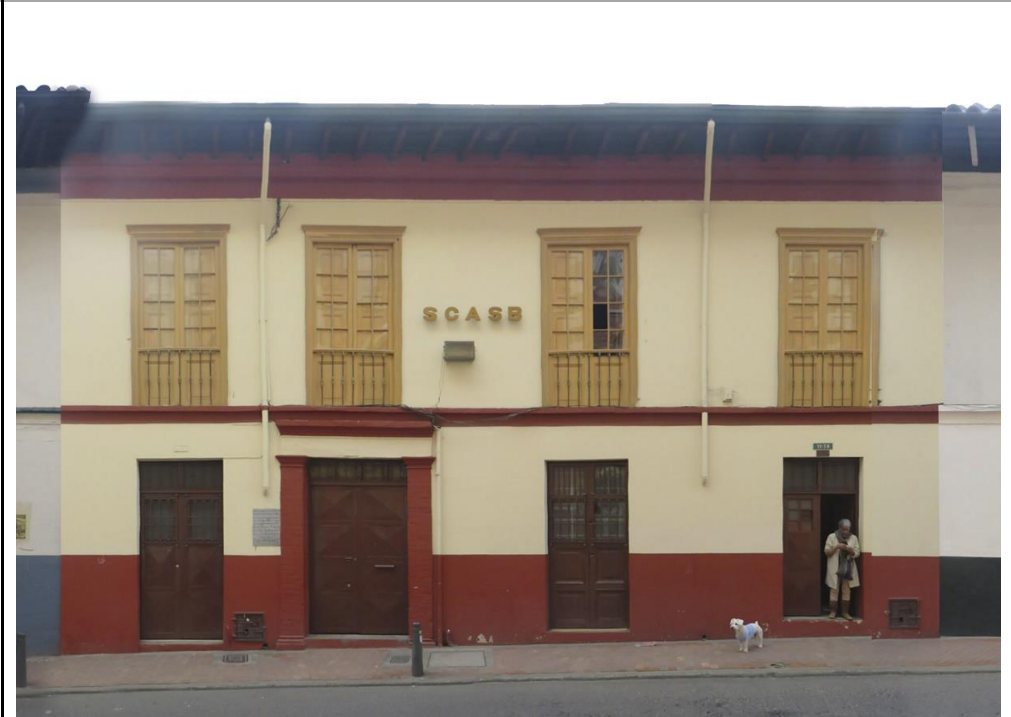
Fachada Occidente
Fuente: Equipo Levantamientos PEMP Patrimonio Inmueble. Restituido con información encontrada en archivo documental.

Valor estético: Aunque con una modificación tipológica en la parte posterior, el inmueble conserva el volumen principal con espacios organizados en torno a un patio central con galerías apoyadas en pies derechos. Es representativo del republicano con influencia del lenguaje de la arquitectura del s. XIX, evidente en un diseño de fachada regular, con una ornamentación modesta.
