## FICHA DE INVENTARIO Y VALORACIÓN DE BIENES CULTURALES INMUEBLES

1.1. Nombre del Bien	CL 12 2 65	1.2. Otros nombres	N.A.
1.3. Pertenece a valoración colectiva	No	1.4. Nombre	N.A.

3.1. Departamento	Bogotá	3.2. Municipio	Bogotá D.C.
3.3. Nomenclatura	CL 12 2 65	3.4. Nomenclatura antigua	N.A.
3.5. Barrio	Egipto	3.6. Código Barrio	003105
3.7. Dentro de sector urbano histórico	Si	3.8. Nombre sector urbano	Sector Urbano Antiguo
3.9. No. de manzana	001	3.10. No. de predio	019
3.11. CHIP	AAA0030KHWF	3.12. Localidad	Candelaria
3.13. Dentro de perímetro urbano	Si	3.14. UPZ	94
3.15. Nombre UPZ	Candelaria

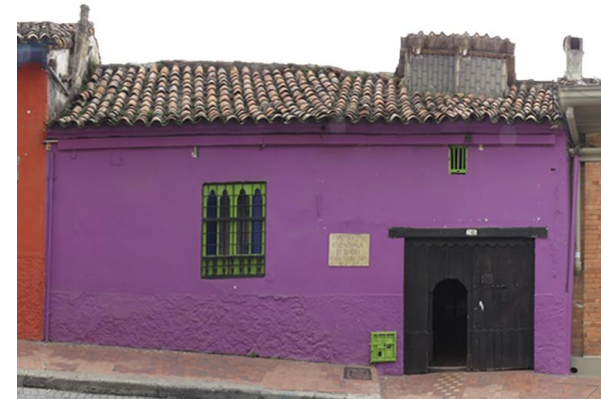
## 9. FOTOGRAFÍA DEL INMUEBLE

**14. DESCRIPCIÓN**  
 Inmueble de 1 piso con altillo, paramentado en un predio medianero con forma rectangular, cuyas dimensiones son: frente de 9.3 m y fondo de 52.9 m, logrando una proporción de 1 a 5.7 veces aproximadamente, con frente sobre la Calle 12. La ocupación del predio se realiza a través de un volumen con patio lateral y otro compacto de teatro en la parte posterior. A él se accede a través de un vestíbulo que modificó el zaguán original, junto a un depósito con altillo. En torno al patio, con galerías apoyadas sobre pies derechos y cubierto con marquesina, existen 3 oficinas en la crujía oriental y 4 depósitos en la posterior, separados por una circulación central que conduce al teatro, con escenario, camerinos y baños en la parte posterior. La fachada consta de 1 piso con vanos verticales, sobrecimiento en piedra a la vista y alero de madera sobre canes. Está resuelta en el plano de paramento con 1 vano central de ventana y 1 de acceso por el costado occidental, sobre el cual se observa otra ventana de menores dimensiones, todos ellos desprovistos de ornamentación. El sistema estructural es de muros de carga en adobe con cubierta a 2 aguas en teja de barro y estructura de madera en el volumen principal, y pórticos de concreto con cubierta a 2 aguas en teja de asbesto cemento con estructura de metal en el teatro. Los muros presentan revestimiento de pañete y pintura, y los pisos en tablón de arcilla en el volumen principal, y cemento en el auditorio. Las carpinterías de puertas y ventanas, tanto en fachada, como al interior, son en madera.

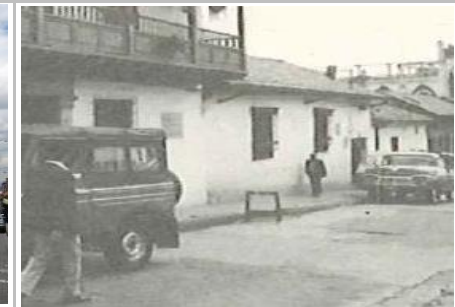
## 11. FOTOGRAFÍA ANTIGUA

Fuente: Recorridos fotográficos por el centro de Bogotá, Noviembre 1981 - Febrero 1982. Colcultura

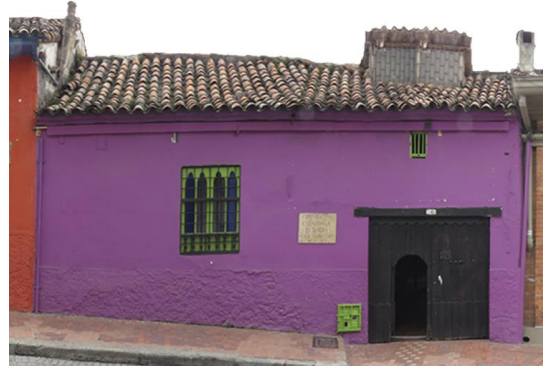
**Fachada Norte**
**Fuente:** Equipo Fotografía PEMP Patrimonio Inmueble

**Valor estético:** A pesar de sus alteraciones, el inmueble conserva su volumen principal con espacios organizados en torno a un patio lateral con galerías apoyadas en pies derechos. Es representativo del período republicano y en él se observa una influencia del lenguaje de la arquitectura del s. XIX, evidente el diseño modesto de su fachada con vanos desprovistos de ornamentación; conserva su altura y elementos como el basamento en piedra y el remate en alero sobre canes, con un tragaluz en cubierta visible desde la fachada.
