## FICHA DE INVENTARIO Y VALORACIÓN DE BIENES CULTURALES INMUEBLES

INMUEBLE No MZ 001

1.1. Nombre del Bien	KR 2 11 25	1.2. Otros nombres	N.A.
1.3. Pertenece a valoración colectiva	No	1.4. Nombre	N.A.

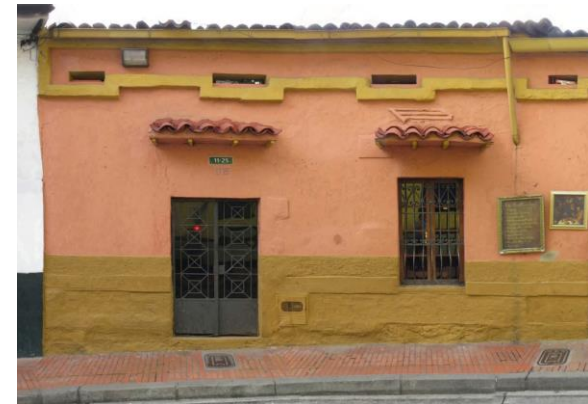
## 9. FOTOGRAFÍA DEL INMUEBLE

El inmueble objeto de la descripción corresponde a un local con uso de restaurante en el extremo sur de una unidad arquitectónica; consta de 1 piso con altillo y está paramentado en un predio medianero con forma rectangular, cuyas dimensiones son: frente de 6.6 m y fondo de 5.5 m, logrando una proporción de 1 a 0.8 veces aproximadamente, con frente sobre la Carrera 2. La unidad de la que hace parte el inmueble, está paramentada en un predio medianero con forma rectangular, cuyas dimensiones son: frente de 19 m y fondo de 5.5 m, logrando una proporción de 1 a 0.3 veces aproximadamente, con frente sobre la Carrera 2. La ocupación de los predios se realiza a través de una sucesión de locales en el ala norte de lo que posiblemente fue una unidad arquitectónica con el predio 001. A él se accede directamente desde la calle, y cuenta con una subdivisión longitudinal con baño al fondo; la cocina funciona en el predio colindante, con el cual se comunica a través de una puerta en el muro que los divide, y del altillo en madera que también comparten. La fachada de la unidad consta de 1 piso con vanos verticales, zócalo revocado con acabado rústico, y remate en ático con cornisa. Está resuelta en el plano de paramento y consta de 6 vanos, de los cuales, los 2 del extremo sur, corresponden al inmueble 028: 1 de acceso al sur y 1 de ventana al norte, ambos con alero de madera sobre canes y teja de barro. Sobre ellos se observa una moldura irregular con 3 vanos horizontales de ventilación. El sistema estructural es de muros de carga en adobe con cubierta a 2 aguas en teja de barro y estructura de madera. Los muros presentan revestimiento de pañete y pintura, y los pisos en tablón de gres. Las carpinterías, tanto en fachada, como al interior, son en madera, y la ventana cuenta además con una reja de hierro.
