FICHA DE INVENTARIO Y VALORACIÓN DE BIENES CULTURALES INMUEBLES

1.1. Nombre del Bien	KR 2 11 33	1.2. Otros nombres	N.A.
1.3. Pertenece a valoración colectiva	No	1.4. Nombre	N.A.

3.1. Departamento	Bogotá	3.2. Municipio	Bogotá D.C.
3.3. Nomenclatura	KR 2 11 33	3.4. Nomenclatura antigua	N.A.
3.5. Barrio	Egipto	3.6. Código Barrio	003105
3.7. Dentro de sector urbano histórico	Si	3.8. Nombre sector urbano	Sector Urbano Antiguo
3.9. No. de manzana	001	3.10. No. de predio	031
3.11. CHIP	AAA0162SLAF	3.12. Localidad	Candelaria
3.13. Dentro de perímetro urbano	Si	3.14. UPZ	94
3.15. Nombre UPZ	Candelaria

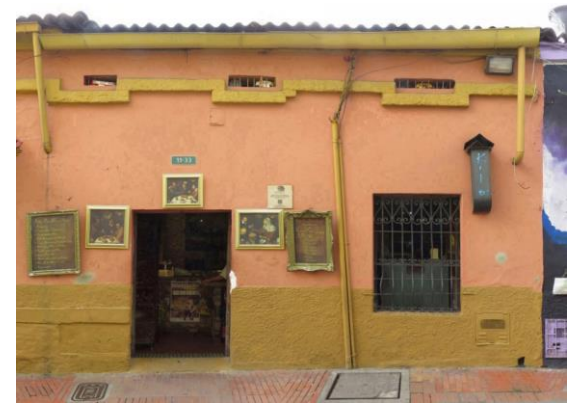
9. FOTOGRAFÍA DEL INMUEBLE

El inmueble objeto de la descripción corresponde a un local con uso de restaurante en el centro de una unidad arquitectónica; consta de 1 piso con atilillo y está paramentado en un predio medianero con forma rectangular, cuyas dimensiones son: frente de 6.6 m y fondo de 5.5 m, logrando una proporción de 1 a 0.8 veces aproximadamente, con frente sobre la Carrera 2. La unidad de la que hace parte el inmueble, está paramentada en un predio medianero con forma rectangular, cuyas dimensiones son: frente de 19 m y fondo de 5.5 m, logrando una proporción de 1 a 0.3 veces aproximadamente, con frente sobre la Carrera 2. La ocupación de los predios se realiza a través de una sucesión de locales en el ala norte de lo que posiblemente fue una unidad arquitectónica con el predio 001. A él se accede directamente desde la calle y cuenta con cocina y 1 pequeño depósito tras las escaleras de madera ubicadas en el costado sur, que conducen al atilillo compartido con el predio 028. La fachada de la unidad consta de 1 piso con vanos verticales, zócalo revocado con acabado rústico, cornisa y canal metálica. Está resuelta en el plano de paramento y consta de 6 vanos, de los cuales, los 2 centrales, corresponden al inmueble 031: 1 de acceso al sur y 1 de ventana al norte, ambos con alero de madera sobre canes y teja de barro. Sobre ellos se observa una moldura irregular con 3 vanos horizontales de ventilación. El sistema estructural es de muros de carga en adobe con cubierta a 2 aguas en teja de barro y estructura de madera. Los muros presentan revestimiento de pañete y pintura, y los pisos en tablón de gres; además cuenta con cielorrasos en Drywall. Las carpinterías, tanto en fachada, como al interior, son en madera, aunque la ventana cuenta además con una reja de hierro.

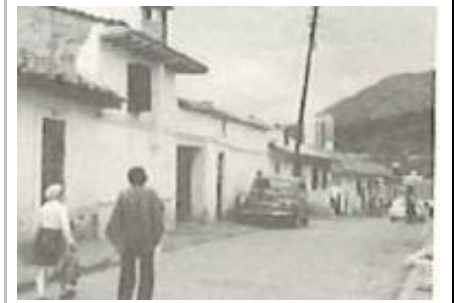
10. FOTOGRAFÍA DEL CONTEXTO **11. FOTOGRAFÍA ANTIGUA**

Fuente: Equipo Fotografía PEMP Patrimonio Inmueble Fuente: Recorridos fotográficos por el centro de Bogotá, Noviembre 1981 - Febrero 1982. Colcultura

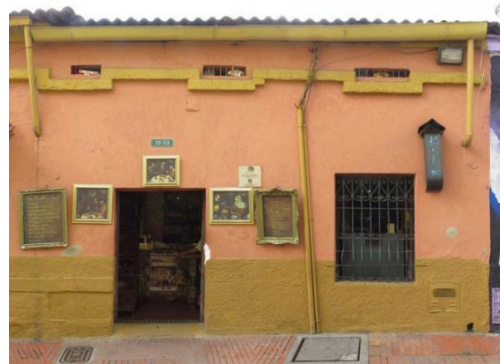
Fachada Oriente

Valor estético: De acuerdo con lo descrito, el inmueble conserva su diseño original, representativo del período llamado republicano, con influencia del lenguaje de la arquitectura tradicional del siglo XIX, evidente en un diseño de fachada modesto con pocos elementos decorativos, y remate en una cornisa sobre la que se apoyan las tejas de barro de la cubierta, a una altura que le permite insertarse armónicamente en un perfil urbano homogéneo. Al interior, la distribución espacial responde al uso de restaurante, con cocina y depósito, y un altillo en madera que comparte con el inmueble colindante por el sur, también parte de la unidad arquitectónica.
