FICHA DE INVENTARIO Y VALORACIÓN DE BIENES CULTURALES INMUEBLES

INMUEBLE No MZ 002

1.1. Nombre del Bien	CL 10 2 40	1.2. Otros nombres	N.A.
1.3. Pertenece a valoración colectiva	No	1.4. Nombre	N.A.

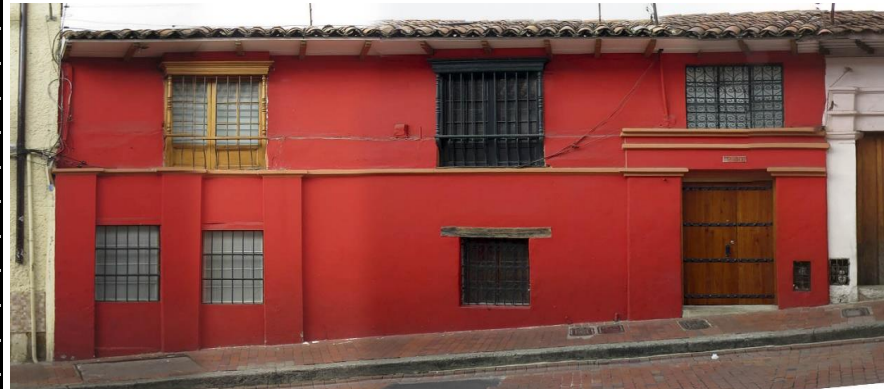
9. FOTOGRAFÍA DEL INMUEBLE

Inmueble de 3 pisos paramentado en un predio medianero rectangular, sus dimensiones son: frente de 10.13 m y fondo de 53.30 m, logrando una proporción de 1 a 5.26, con frente sobre la CL 10. Se emplaza mediante un volumen frontal de 2 niveles con patio lateral y otros volúmenes rectangulares de 1 y 3 niveles en la parte posterior, los cuales se escalonan y conforman 3 patios laterales. La fachada consta de 2 niveles divididos por una cornisa; el nivel 1 está conformado de 3 vanos rectangulares de ventana, intercalados por columnatas y un acceso lateral con portada y remate de doble cornisa. El nivel 2 consta de 3 vanos rectangulares de ventana. El conjunto remata con un alero de caja sobre canes de madera. Se ingresa a través de un zaguán conectado con un patio lateral, el cual distribuye a su alrededor a varias unidades de vivienda, una oficina de administración y escaleras; mediante un pasillo central se ingresa a las unidades posteriores, correspondientes a la construcción nueva. La parte posterior es de un nivel alberga otras unidades. Los demás niveles albergan apartamentos dúplex. Sistema estructural de muros de carga de adobe con entresijos de madera; muros de carga en ladrillo; columnas y entresijos de concreto. Acabado de revoque y pintura. Carpintería de madera y metal. Cubierta a 2 aguas en teja de barro y fibrocemento.

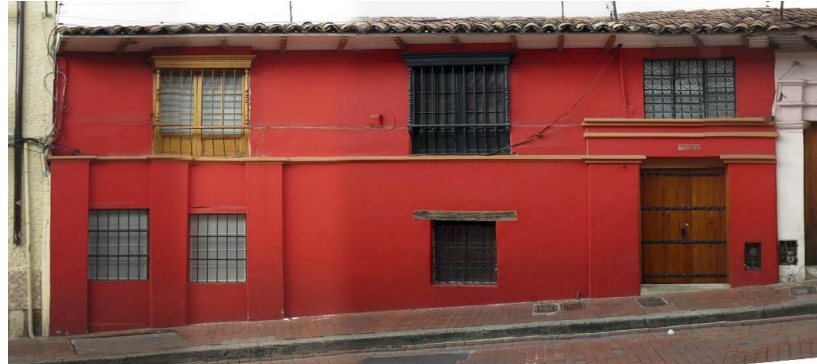
Fachada Sur
Fuente: Equipo Fotografía PEMP Patrimonio Inmueble

Valor estético: Se identifican elementos del repertorio formal del periodo Republicano, representados por elementos decorativos como portada de columnatas, cornisas, remate de alero de caja sobre canes de madera, carpintería de madera con rejas en forjado de hierro. El interior no conserva mucho de sus acabados originales debido a las modificaciones de uso, sin embargo, esto se ha hecho en materiales como madera, cerámica de barro cocido, piedra, carpintería en forjado de hierro, lo cual ha permitido mantener una coherencia entre lo antiguo y lo nuevo. El bien conforma un conjunto de edificaciones con características el periodo republicano.
