FICHA DE INVENTARIO Y VALORACIÓN DE BIENES CULTURALES INMUEBLES

INMUEBLE No MZ 002

1.1. Nombre del Bien	KR 3 10 58	1.2. Otros nombres	N.A.
1.3. Pertenece a valoración colectiva	No	1.4. Nombre	N.A.

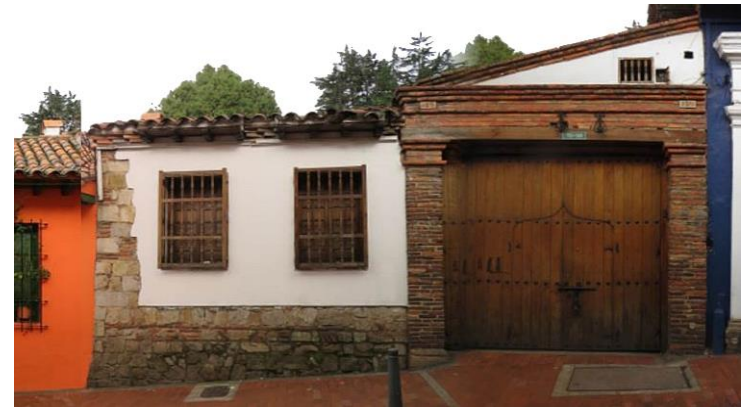
9. FOTOGRAFÍA DEL INMUEBLE

14. DESCRIPCIÓN	
<p>Inmueble de un piso paramentado en un predio medianero de forma irregular, sus dimensiones son: frente de 9.05 m y fondo de 52.93 m, logrando una proporción de 1 a 5.84 veces aproximadamente, con frente sobre la carrera 3. Se emplaza mediante un volumen compacto de ocupación total sin patios ni aislamientos. La fachada está conformada de un acceso lateral con portada de ladrillo a la vista y 2 vanos rectangulares de ventana; el zócalo y el fragmento lateral de piedra a la vista, son producto de una intervención que deja ver el sistema constructivo del inmueble. Remate de alero de caja sobre canes de madera y un frontón irregular sobre la portada. Se ingresa a un vestíbulo, el cual distribuye mediante una circulación lateral a 2 dependencias y 3 espacios libres consecutivos, comunicados entre sí. El Sistema estructural de muros de carga en adobe, piedra y ladrillo. Acabado de revoque y pintura. Carpintería de madera. Cubierta a 2 aguas en teja de barro y cubierta tipo diente de sierra en teja de fibrocemento. El estado de conservación es malo, el inmueble conserva su fachada y parte del tramo frontal, sin embargo perdió su tipología y espacialidad original.</p>

Valor estético: Se identifican elementos del repertorio formal del periodo Republicano, representados por el uso de portada de ladrillo a la vista, alero de caja sobre canes de madera, ático. Es evidente que la fachada ha tenido modificaciones en la carpintería de madera original y la proporción del acceso. El bien conforma un conjunto de edificaciones con características republicanas que conservan su materialidad y técnicas tradicionales constructivas.

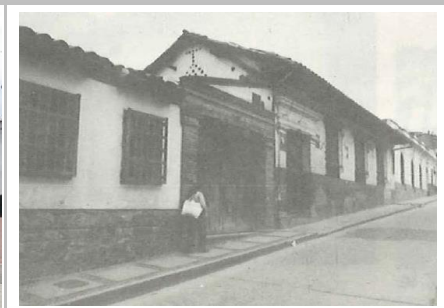
11. FOTOGRAFÍA ANTIGUA

Fuente: Recuerdos fotograficos por el centro de Bogotá, Noviembre 1981 - Febrero 1982. Colcultura

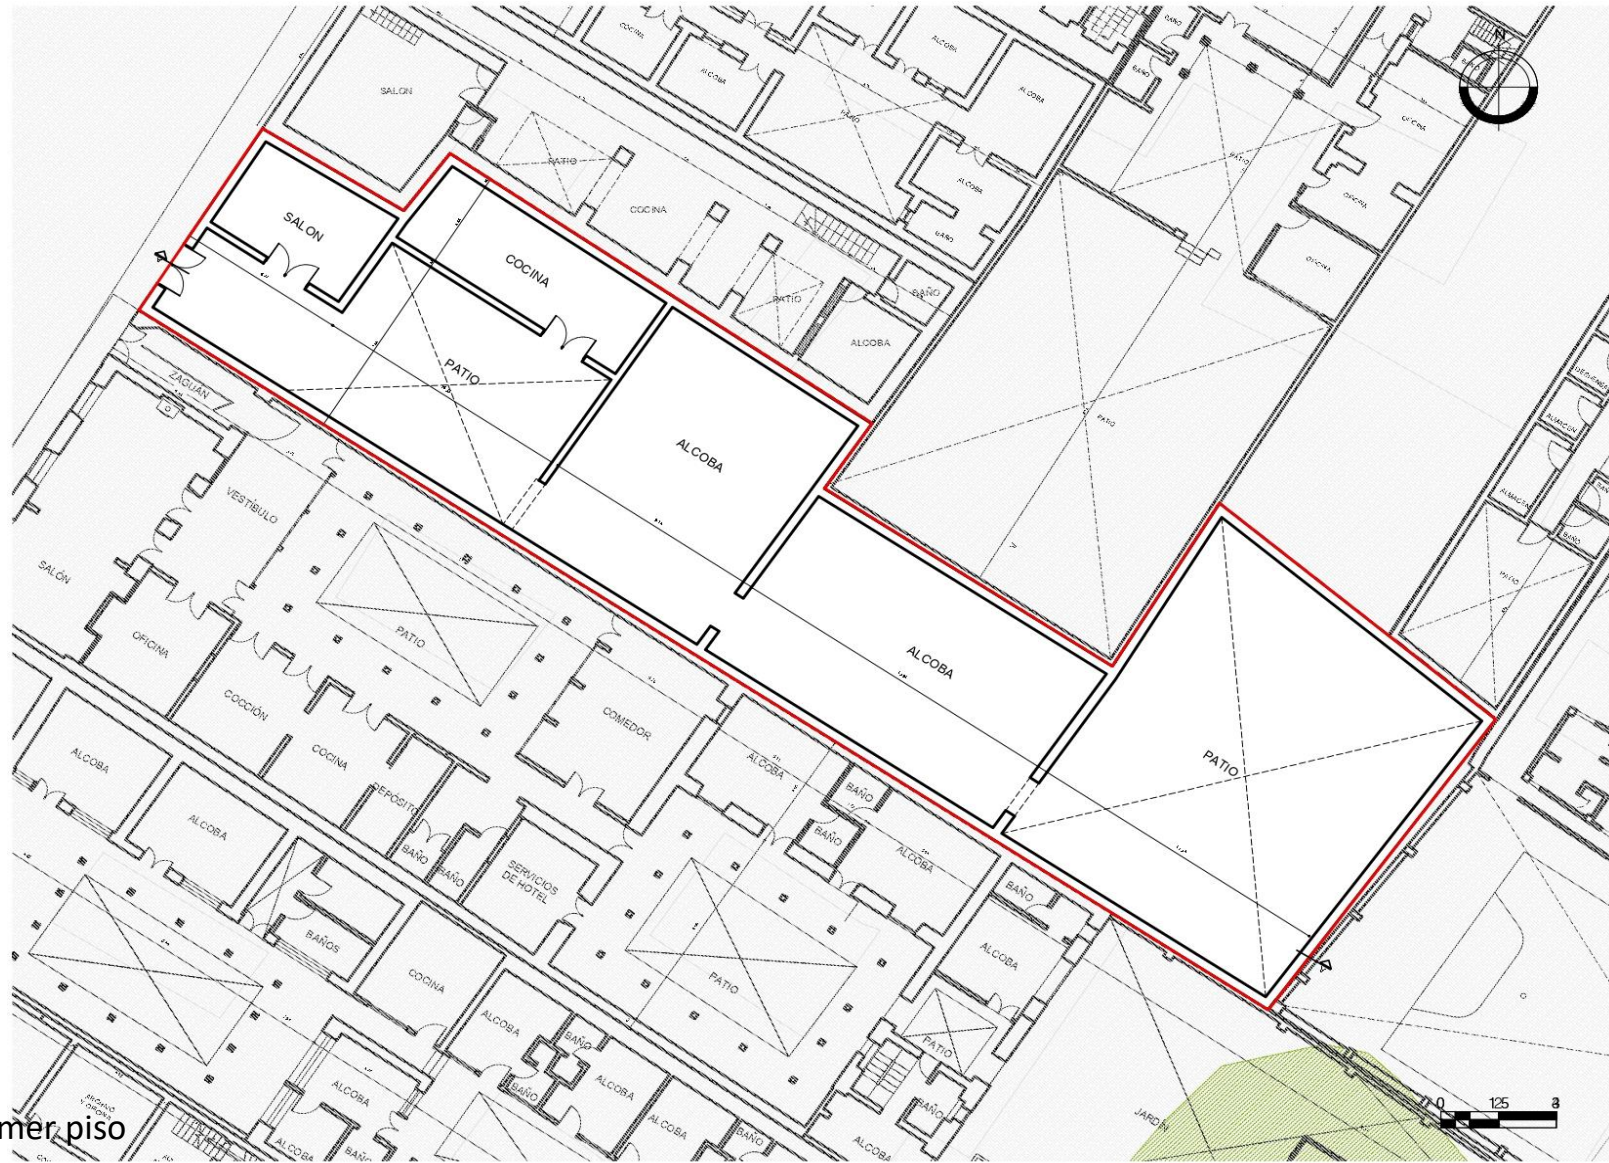
18. PLANIMETRÍA (PLANTA ARQUITECTÓNICA)

Planta primer piso

Equipo Levantamientos PEMP Patrimonio Inmueble. Restituido con información encontrada en archivo documental.

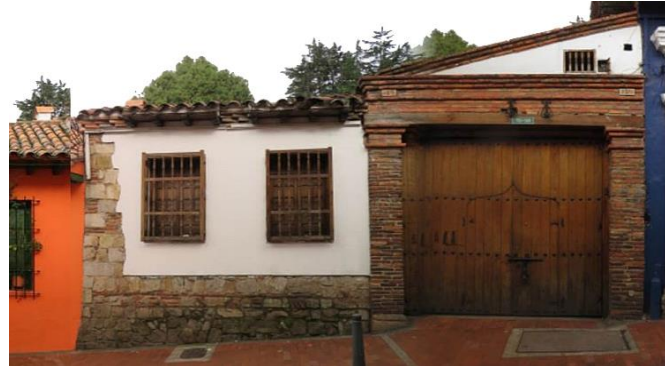
Fachada Occidente
Fuente: Equipo Fotografía PEMP Patrimonio Inmueble
